VOLKSKUNDEMUSEUM GRAZ

Paulustorgasse 11-13a

INFORMATIONEN FÜR ROLLSTUHLFAHRER UND PERSONEN MIT MOBILITÄTSBEEINTRÄCHTIGUNG

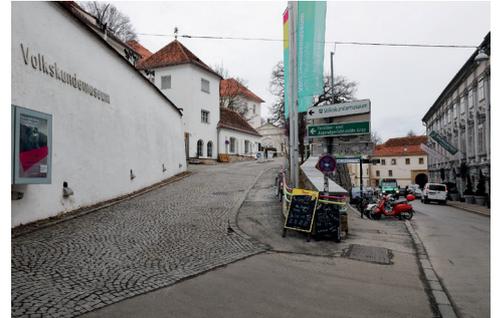
Der Weg von der Paulustorgasse zum Museum ist stetig ansteigend, teilweise **bis zu 14%** (Norm max. 10%). Zuerst verläuft der Weg am Gehsteig, anschließend über **Kopfsteinpflaster** bis zum Museum.

- Weg mind. 120 cm breit, aber weniger als 150 cm (ÖNorm); Wendemöglichkeit von 150 cm am Anfang und Ende des Weges gegeben
- Weg frei von Hindernissen; Quergefälle max. 2%
- Sitzmöglichkeiten im Abstand von 50 m vorhanden, Sitzhöhe 46-50 cm, stabile Arm- und Rückenlehnen
- **Weg nicht überdacht; nicht durchgängig beleuchtet**
- Dieser Weg kann vermieden werden, indem man einen der beiden Behinderten-Parkplätze direkt vor dem barrierefreien Eingang nutzt.

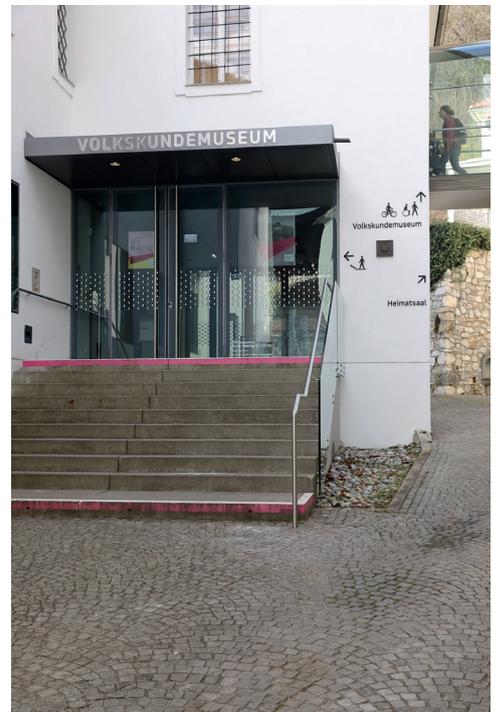
Haupteingang

- Stufen geradläufig, mind. 120 cm breit, mind. 30 cm tief
- **17 cm hoch** (Norm max. 16 cm), alle Stufen gleich hoch
- keine vorragenden Plattenstufen, keine Stufen aus Glas oder Stahlgitter
- Handlauf beidseitig, sicher umgreifbar, **in 100 cm Höhe** (Norm 85-90 cm), werden an beiden Ende der Stufen mind. 30 cm waagrecht weitergeführt

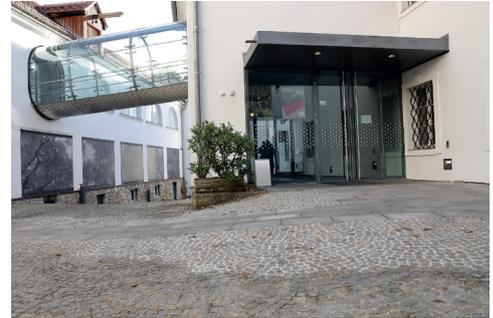
Barrierefreier Eingang

- Zugang schwellenlos, hat ein kurzes Stück mit einem **Gefälle von 8,7%**
- Eingang frei von Hindernissen, überdacht
- lichte Breite der Eingangstür **nur 85 cm**, allerdings ist sie doppelflügelig
- automatisierte Drehflügeltür aus Glas (Türöffnungstaster betätigen), ohne Türschwelle
- Türgriffe in Normhöhe (vertikale Griffstange), keine zusätzliche horizontale Stange
- Türöffnungstaster ebenfalls in Normhöhe; Tür öffnet vorzeitig und schließt zeitverzögert
- auf Öffnungsseite der Tür Anfahrbereich von mind. 200 x 150 cm, auf Schließseite mind. 150 x 120 cm
- auf beiden Seiten der Tür ist neben dem Türdrücker ein seitlicher Anfahrbereich von mind. 50 cm vorhanden
- Schmutzfangmatte bzw. Gitterrost gut befahrbar

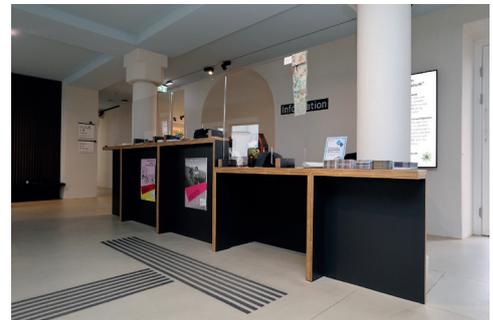
- schwellenlos erreichbar; vor Schalter Bewegungsfläche von mind. 150 x 150 cm
- abgesenkter Platz mit max. 85 cm Höhe, unterfahrbar
- Bankomatgerät in Höhe von 80 – 110 cm nutzbar
- im Kassenbereich ausreichend Platz; Sitzmöglichkeiten vorhanden (mit stabilen Arm- und Rückenlehnen, Sitzhöhe 46 – 50 cm)
- Garderobe schwellenlos erreichbar, Kleiderstange in **160 cm Höhe** (Norm 120 cm), Kleiderhaken in **133 cm Höhe** (Norm 80 – 120); kein Personal
- mind. 2 Schließfächer auch für Rollstuhlfahrer nutzbar
- Schließvorrichtung in Normhöhe; Türen 180 Grad zu öffnen
- Bewegungsfläche vor Schließfächern mind. 150 cm Durchmesser

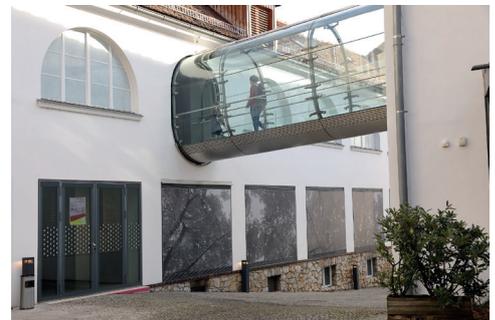
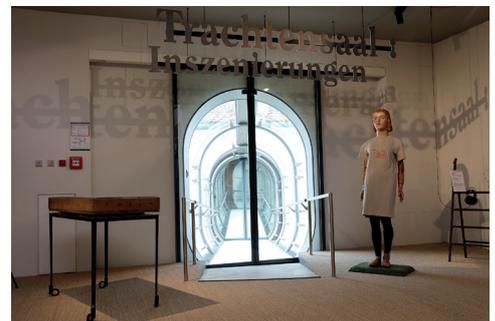
Rampe zum Trachtensaal

- geradläufig, mind. 120 cm breit, 8 m lang, kein Zwischenpodest
- **Längsgefälle 8,4%** (Norm max. 6%), Quergefälle max. 2%
- am Anfang und Ende der Rampe mind. 150 x 150 cm Bewegungsfläche
- Handlauf beidseitig, in Normhöhe (85-90 cm), sicher umgreifbar
- **nicht durchlaufend**, da 2 Schiebetüren dazwischen
- Handläufe werden an beiden Enden **nicht mind. 30 cm waagrecht weitergeführt**
- frei ausragende Enden der Handläufe werden nach unten bzw. seitlich weitergeführt, damit ein Hängenbleiben verhindert wird
- Rampe an beiden Enden farblich kontrastierend markiert
- Oberfläche rutschfest und griffig; **kein Radabweiser vorhanden**

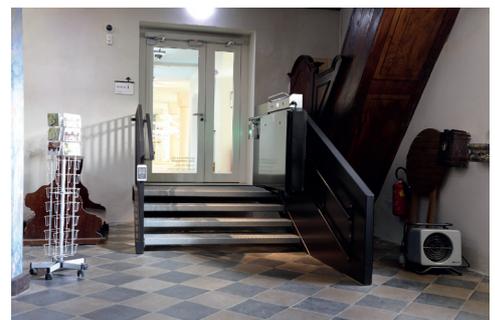
Treppenlift in die Antoniuskirche

- Wege mind. 120 cm breit, Durchgangsbreiten mind. 90 cm
- am Ende der Wege und bei Richtungsänderungen Bewegungsfläche von mind. 150 cm Durchmesser
- Wege frei von Hindernissen
- **Nicht alle Wege sind schwellenlos**: Die Tür zur Antoniuskirche hat eine Schwelle von **3 cm**, in der Kirche selbst gibt es einen Treppenlift über vier Stufen.

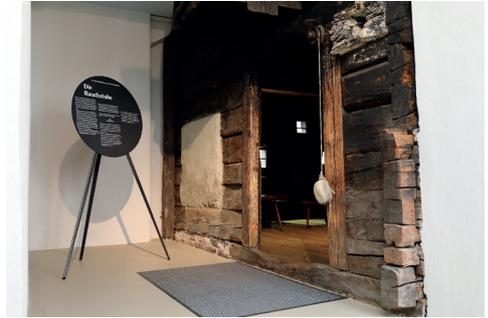
Schaukästen/Vitrinen

- davor Platz mit 150 cm Durchmesser
- Schaukästen gut einsehbar, **Texte jedoch teilweise flach liegend**
- Objekttexte **in bis zu 180 cm Höhe** (Norm 120 – 140 cm)

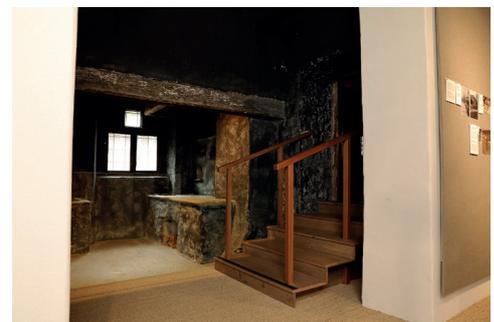
Historische „Rauchküche“

- Die historische „Rauchküche“ im EG ist leider nur über eine **hohe Schwelle (zwischen 8-20 cm)** zugänglich, die Stube oberhalb der Rauchküche nur über **fünf Stufen** erreichbar.
- Bodenbelege rutschhemmend, Teppich im OG gut berollbar
- Sitzmöglichkeiten vorhanden, mit stabilen Rückenlehnen, **ohne Armlehnen**; Sitzhöhe 46-50 cm

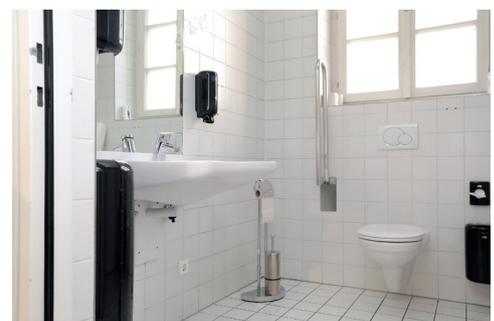
Barrierefreies WC

- im WC-Raum Bewegungsfläche von 150 x 150 cm grundsätzlich vorhanden, wird aber durch einen Tisch eingeschränkt
- aufgrund des Tisches nur von links befahrbar (mind. 80 cm Platz); ohne Tisch beidseitig befahrbar
- **kurze WC-Schale** (Abstand der Vorderkante des WCs zur Rückwand 53 cm, Norm = mind. 65 cm)
- Höhe WC 45 cm (Norm 46 – 48 cm); **keine Rückenstütze** vorhanden
- **ein Stützklappgriff** auf der Anfahrseite, **in 71 cm Höhe** (Norm 75 – 85 cm)

- leicht bedienbar, sicher befestigt
- ragt mind. 15 cm über Vorderkante des WC's hinaus
- **kein zusätzlicher lotrechter Haltegriff**
- Papierrolle vom WC aus sitzend erreichbar (jedoch nicht am Stützklappgriff)
- Spülung in Normhöhe, jedoch nicht vom WC aus sitzend erreichbar
- Notglocke vom WC aus sitzend erreichbar; es ertönt vor dem WC ein akustisches Warnsignal, welches vom Empfangspersonal gehört wird
- Notglocke 57 cm über dem Boden (Norm max. 35 cm), d.h. sie ist **nicht vom Boden aus erreichbar**

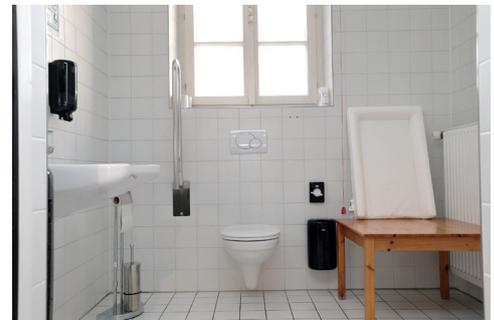
Barrierefreies WC

- Bewegungsfläche vor dem Waschbecken mind. 150 x 150 cm
- Höhe Waschbeckenoberkante 80 - 85 cm, freie Höhe unter Waschbecken mind. 70 cm
- Tiefe des Waschtisches entspricht Norm, auf mind. 100 cm Breite unterfahrbar
- Flachputzsiphon, aus Kunststoff
- Einhebel-Armatur, Abstand zum vorderen Rand des Waschtisches Norm
- Spiegel in Normhöhe und somit von Rollstuhlfahrern nutzbar
