# JUFA HOTEL GRAZ SÜD

## PRÜFKRITERIEN

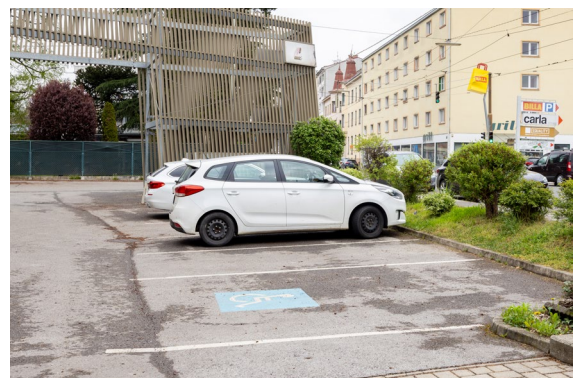
- Barrierefreier Parkplatz in der Nähe des barrierefreien Eingangs
- mit gut sichtbarer Bodenmarkierung, **keine Kennzeichnung durch eine Tafel**
- Stellplatz rechtwinkelig oder schräg zur Fahrbahn, mind. 350 cm breit
- kontrastierende farbliche Markierung der Parkplatzbegrenzung
- auf ebener Fläche, Bodenbelag leicht und erschütterungsarm befahrbar (Asphalt)
- **Stellplatz und Weg zum Eingang nicht überdacht**
- **kein Notrufsystem vorhanden**

- barrierefreier Stellplatz befindet sich in der Nähe des barrierefreien Eingangs
- Stellplatz rechtwinkelig bzw. schräg zur Fahrbahn
- **Stellplatz und Weg zum Eingang nicht überdacht**
- **kein Notrufsystem vorhanden**
- Wege außen frei von Hindernissen, Gehwegbegrenzungen mit dem Blindenstock leicht wahrnehmbar
- **Stufen- und Rampenverschneidungen mit Absturzgefahr sind nicht kontrastreich markiert und abgesichert**

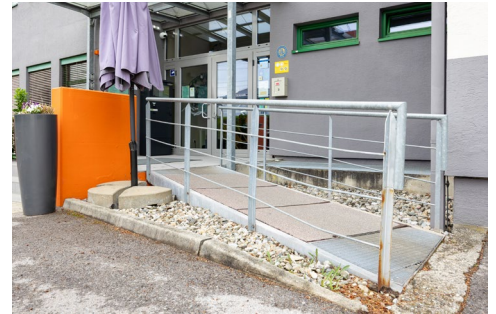
- Geradläufig, schräg zum Eingang
- Am Anfang und Ende der Rampe Bewegungsfläche von mind. 150 x 150 cm
- **110 cm breit** (Norm mind. 120 cm), max. 2 m lang
- keine Treppe in direkter Verlängerung der Rampe
- **Längsgefälle mehr als 6%, aber max. 10%**
- Quergefälle max. 2%
- **keine Radabweiser vorhanden**
- Oberfläche der Rampe rutschfest und griffig
- **Enden der Rampen nicht über die gesamte Breite farblich kontrastierend markiert**
- Handlauf auf beiden Seiten der Rampe über die gesamte Länge
- in 85 – 90 cm Höhe, sicher umgreifbar
- **Handläufe werden nicht an beiden Enden der Rampe 30 cm waagrecht weitergeführt**

- Geradläufig, **Längsgefälle mehr als 6%**, aber max. 10%
- keine Treppe in direkter Verlängerung der Rampe
- **Enden der Rampen nicht über die gesamte Breite farblich kontrastierend markiert**
- **kein kontrastierender Belagwechsel**
- Oberfläche der Rampe rutschfest und griffig
- Handlauf auf beiden Seiten der Rampe über die gesamte Länge
- in 85 – 90 cm Höhe, sicher umgreifbar
- **Handläufe werden nicht an beiden Enden der Rampe 30 cm waagrecht weitergeführt**

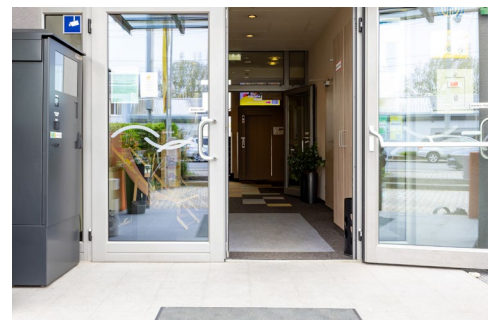
- Der Haupteingang ist der barrierefreie Eingang (leicht auffindbar)
- Eingang überdacht, frei von Hindernissen
- lichte Breite der Eingangstür mind. 90 cm, **einseitige Türschwelle vorhanden** (max. 3 cm hoch)
- Windfang: Drehflügeltüren aus Glas, Tür leicht zu öffnen
- **Türschließer**
- Türgriffe in Normhöhe (85 - 110 cm)
- Bewegungsfläche auf beiden Seiten der Tür mind. 150 cm Durchmesser
- Seitlicher Anfahrbereich auf beiden Seiten der Tür mind. 50 cm
- Glastür mit kontrastierenden Markierungen gekennzeichnet
- Gitterrost bzw. Schmutzfangmatte gut befahrbar

- Der Haupteingang ist der barrierefreie Eingang
- Eingang überdacht, frei von Hindernissen
- **keine taktilen Bodenleitlinien zum Eingang**
- Check-in Automat (Rezeption nur bis 11 Uhr besetzt): **nicht taktil auffindbar, Taster nicht farblich kontrastierend gestaltet**
- Windfang: Drehflügeltüren leicht zu öffnen, **Türschließer**
- Glastür mit kontrastierenden Markierungen gekennzeichnet
- Türdrücker hebt sich kontrastierend von angrenzenden Bauteilen ab
- **Rezeption nicht taktil auffindbar**
- **Informationen werden nicht taktil zur Verfügung gestellt**

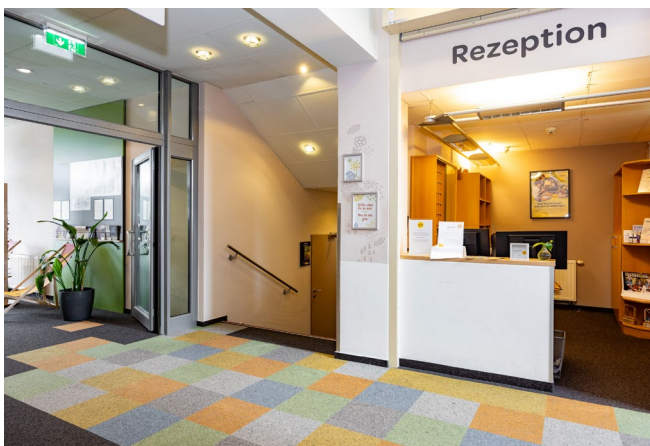
Rezeption

- nur am Vormittag besetzt, danach Self Check-in beim Automaten
- barrierefrei zugänglich und nutzbar, Sicht- und Sprechkontakt zwischen Person im Rollstuhl und Ansprechperson gewährleistet
- vor dem Rezeptionsschalter Bewegungsfläche von mind. 150 x 150 cm
- **Schalter 98 cm hoch** (Norm max. 85 cm)
- **Rezeption nicht unterfahrbar**
- Bankomat- und Kreditkartengerät in Höhe von 80 - 110 cm nutzbar
- Sitzmöglichkeiten vorhanden (Sitzfläche in Normhöhe, stabile Arm- und Rückenlehnen)

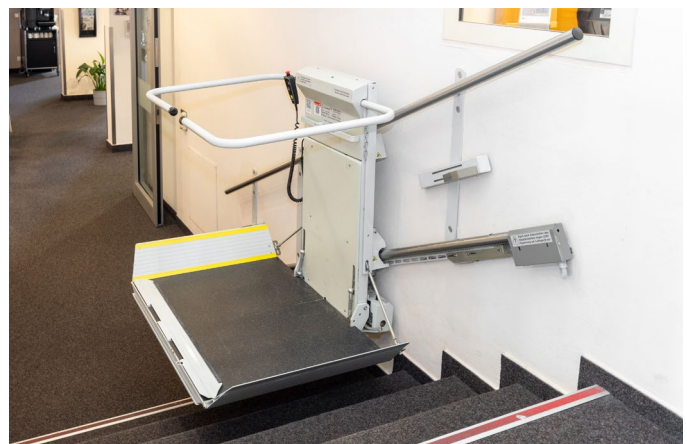
- kann eben erreicht werden
- Vor und nach dem Treppenlift Bewegungsfläche von mind. 150 x 150 cm vorhanden
- Bedienelemente in 85 - 120 cm Höhe
- Radabweiser vorhanden
- Mindestnennlast wird angegeben
- Plattformmaße: Breite mind. 80 cm, Tiefe mind. 90 **aber weniger als 100 cm**

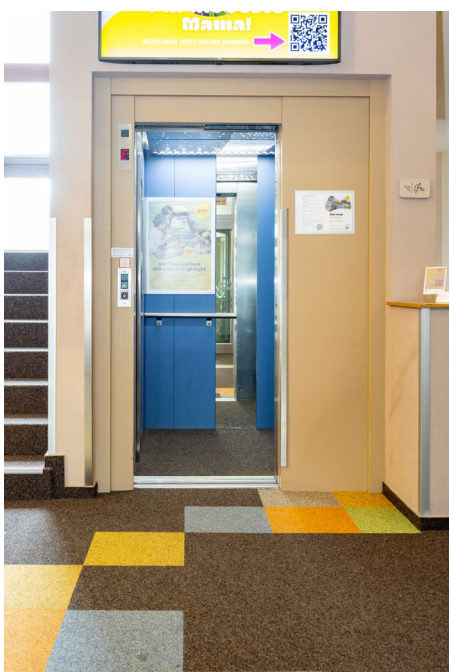
- **Nicht alle allgemein zugänglichen Räume sind mit dem Lift erreichbar**
- schwellenlos erreichbar
- Bewegungsfläche vor Ein- und Ausstieg mind. 150 x 150 cm
- lichte Türbreite **weniger als 90 cm**, aber mind. 80 cm
- keine Türschwelle, Lichtschranken auf max. 100 cm
- Fahrkorbgröße mind. 110 x 140 cm
- Keine abwärts führende Treppe gegenüber der Schachttür
- Druckknöpfe in unmittelbarer Nähe der Lifttür
- Beschriftung der Bedientasten (innen und außen) groß genug
- Notruftaster und Befehlstaster der Tür in Normhöhe
- Handlauf vorhanden, in Normhöhe
- Spiegel gegenüber der Lifttür vorhanden, in Normhöhe
- Positionsanzeige im Fahrkorb in Normhöhe

- **keine taktile Geschoßkennzeichnung**
- Druckknöpfe befinden sich in unmittelbarer Nähe der Lifttür
- **Druckknöpfe (innen und außen) nicht mit erhabener Schrift oder Braille**
- **Druckknopf für den Gebäudeausgang ist nicht hervorgehoben**
- Beschriftung der Bedientasten groß genug
- **Betätigen der Druckknöpfe (innen und außen) wird nicht hörbar bestätigt**
- Anzeige beim Lift (innen und außen) groß und gut zu lesen
- **kein akustisches Signal beim Ankommen des Lifts, keine hörbare Ansage im Lift**
- Handlauf vorhanden

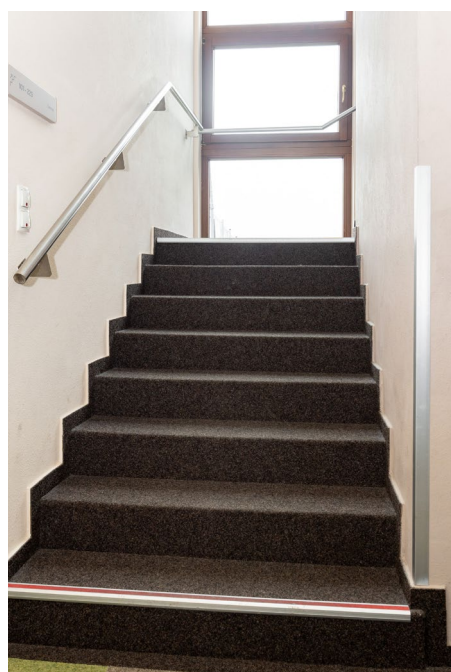
- Stufen geradläufig, mind. 120 cm breit, mind. 30 cm tief
- 17 cm hoch (**jedoch nicht alle Stufen gleich hoch**)
- keine offenen oder vorragenden Plattenstufen
- An- und Austrittsstufe an Vorderkante farblich kontrastierend gestaltet
- **nur 1 Handlauf, höher als Norm (85 - 90 cm)**
- Handlauf sicher umgreifbar
- **Handlauf wird an beiden Enden der Stufen nicht mind. 30 cm waagrecht weitergeführt**

- Stufen geradläufig, mind. 120 cm breit, mind. 30 cm tief
- 17 cm hoch (**jedoch nicht alle Stufen gleich hoch**)
- keine offenen oder vorragenden Plattenstufen
- An- und Austrittsstufe an Vorderkante farblich kontrastierend gestaltet
- **nur 1 Handlauf, höher als Norm (85 - 90 cm)**
- Handlauf sicher umgreifbar
- **Handlauf wird an beiden Enden der Stufen nicht mind. 30 cm waagrecht weitergeführt**
- **frei ausragende Enden der Handläufe werden nicht nach unten oder seitlich weggeführt**
- Handläufe heben sich kontrastreich vom Hintergrund ab
- **keine taktile Handlaufinformation**
- An- und Austrittsstufe an Vorderkante farblich kontrastierend gestaltet

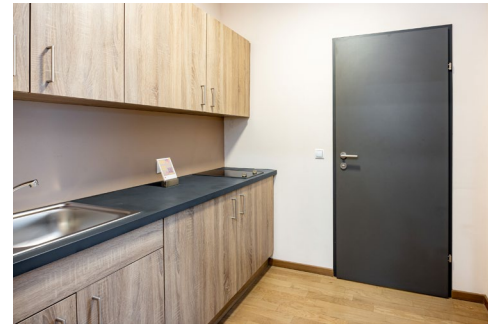
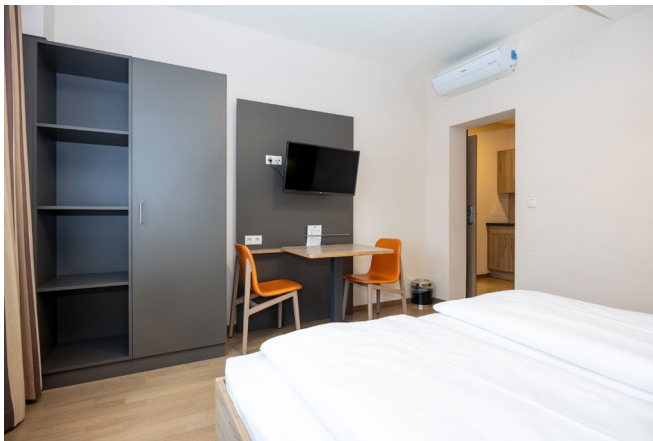
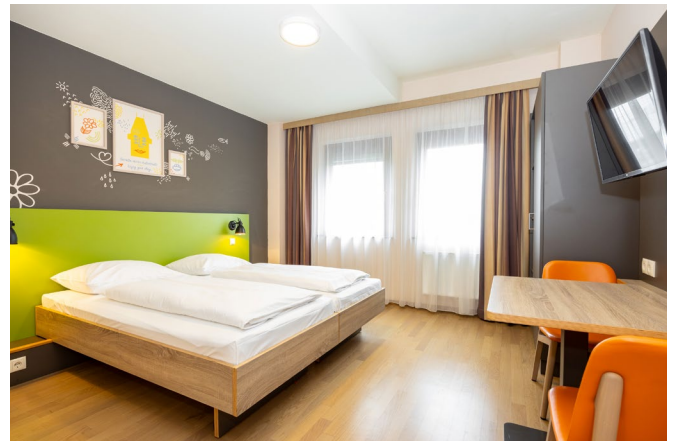
Zimmer Nr. 20

- Drehflügeltür, lichte Durchgangsbreite mind. 80 cm, keine Türschwelle
- leicht zu öffnen, kein Türschließer
- Anfahrbereich auf Öffnungsseite der Tür mind. 200 x 150 cm, auf Schließseite mind. 150 x 120 cm
- auf Öffnungs- und Schließseite der Tür ist neben dem Türdrücker ein Anfahrbereich von mind. 50 cm vorhanden
- Türgriff (kein Dreh-, Knauf- oder Muschelgriff) in Normhöhe
- wenn Bett verschoben wird, gibt es auf einer Seite des Bettes 145 cm Platz
- **Bett nicht unterfahrbar**, Bettoberkante 51 cm hoch
- Licht kann vom Bett aus eingeschaltet werden
- Durchgangsbreiten im Zimmer mind. 100 cm, aber weniger als 120 cm
- Lichtschalter in 85 - 110 cm Höhe
- **Kleiderhaken in 125 cm Höhe, Bügel in 150 cm Höhe** (Norm 85 – max. 120 cm)
- Bewegungsfläche vor dem Fenster mind. 120 x 120 cm, **aber weniger als 150 x 150 cm**
- **Höhe Fenstergriff 140 cm** (Norm max. 110 cm)

- **Tür zum Zimmer nicht deutlich wahrnehmbar**
- Türdrücker hebt sich kontrastierend von angrenzenden Bauteilen ab
- kein Türschließer, Tür frei von Hindernissen
- Türgriff von Badezimmertür gut erkennbar, kein Türschließer
- Keine taktil erfassbaren Beschriftungen angebracht
- bei der Einhebel-Duscharmatur weist der Hebel nach unten, um Verletzungen beim Vorbeugen zu vermeiden
- Notrufanlage beim WC vorhanden, Notruf führt zur Rezeption (**diese ist jedoch nur bis 11 Uhr besetzt**)
- Notrufanlage visuell kontrastierend gestaltet, **nicht taktil erfassbar**
- **Ausstattungsgegenstände im Bad heben sich nicht visuell kontrastierend von ihrer Umgebung ab**
- **kein akustischer Alarm im Bad**

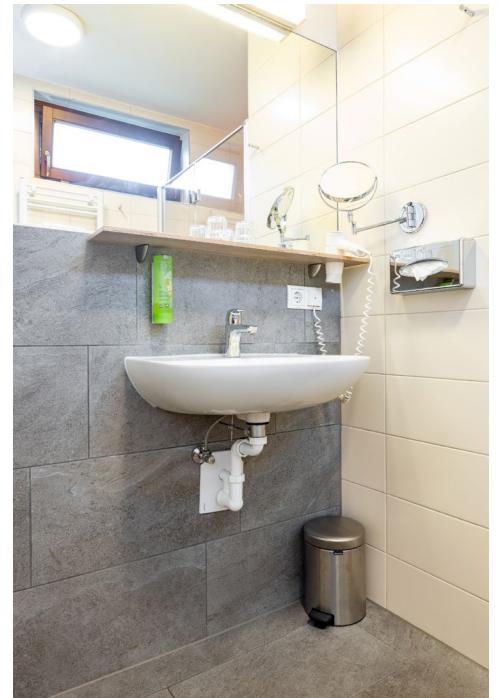
Barrierefreies Bad

- Bewegungsfläche vor dem Waschbecken mind. 150 x 150 cm
- Tiefe des Waschbeckens entspricht Norm, Oberkante etwas höher als Norm (86 statt 80 – 85 cm)
- freie Höhe unter dem Waschbecken mind. 70 cm, **kein Flachputzsiphon**, mit Kunststoff oder Porzellan geschützt
- auf einer Breite von mind. 100 cm unterfahrbar
- berührungslose oder Einhebel-Armatur, Abstand zum vorderen Rand des Waschbeckens max. 20 – 35 cm

- Spiegel vorhanden, **Unterkante in 120 cm Höhe** (Norm max. 95 cm)
- **Bedienebene von Ausstattungsgegenständen in 125 cm Höhe** (Norm 80 – 110 cm Höhe)
- Lichtschalter in Normhöhe
- **Kleiderhaken in 180 cm Höhe** (Norm max. 120 cm)
- Abfalleimer auch mit einer Hand bedienbar

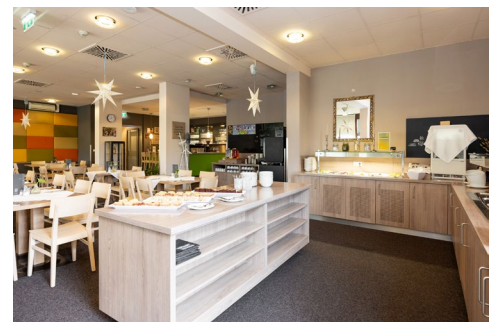
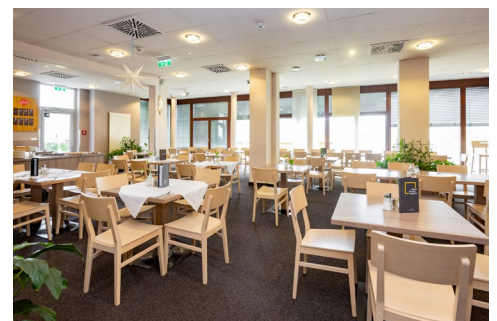
Gastronomiebereich

- Vom Zimmer aus stufenlos erreichbar, ansonsten gibt es einen Treppenlift
- barrierefreie Garderobe vorhanden
- vor der Theke Bewegungsfläche von mind. 150 x 150 cm
- **kein abgesenkter Platz von max. 85 cm Höhe**
- **Theke nicht unterfahrbar**
- Durchgangsbreiten von Hauptgängen mind. 100 cm, von Quergängen mind. 70 cm
- Tische unterfahrbar (mind. 80 cm breit, 70 cm hoch, 60 cm tief), Tischhöhe max. 85 cm
- Kinderstühle vorhanden
- Sitzmöglichkeiten 46 – 50 cm hoch, mit stabilen Arm- und Rückenlehnen
- Frühstücksbuffet ohne Bedienung
- lichte Breite vom Weg neben dem Buffet mind. 120 cm
- Essen befindet sich im Greifbereich von 40 – 70 cm, Speisenangebot in max. 120 cm Höhe
- Es können Trinkhalme angeboten werden
- **Gastgarten/Freifläche nicht barrierefrei zugänglich (2 Stufen)**
