## IBIS STYLES GRAZ MESSE

Waltendorfer Gürtel 8  
 8010 Graz  
 T +43 316 826300  
 HB9U3@accor.com  
<https://all.accor.com/hotel/B9U3/index.de.shtml>

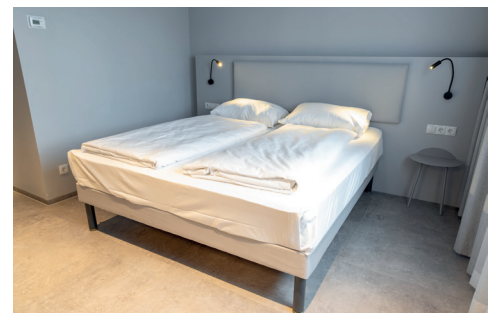
Barrierefreies Zimmer Nr. 128

- Drehflügeltür, 85 cm Durchgangslichte
- leicht zu öffnen, kein Türschließer
- **Türanschlag 2 cm** (keine zweiseitige Schwelle)
- auf Öffnungsseite der Tür **Anfahrbereich von mind. 200 x 150 cm nicht gegeben**, auf Schließseite 150 x 120 cm
- auf Öffnungsseite der Tür neben dem Türgriff **nur 18 cm seitlicher Anfahrbereich** gegeben, auf Schließseite mind. 50 cm
- Türgriff (kein Dreh- oder Muschelgriff) in Höhe zw. 85 - 110 cm

- 2 Einzelbetten, **freier Platz neben den Betten nur 60 cm**; durch Verschieben der Betten können aber zumindest 120 cm neben einem der Betten geschaffen werden (laut ÖNorm wären jedoch 150 cm erforderlich)
- Durchgangsbreiten im Zimmer mind. 100 cm, jedoch weniger als 120 cm
- **Bett nicht unterfahrbar, Betthöhe 61 cm** (Norm 45 – 50 cm)
- Bewegungsfläche vor dem Fenster **weniger als 120 x 120 cm**
- **Fenstergriff höher als Norm** (max. 110 cm)
- Licht kann vom Bett aus eingeschaltet werden
- Lichtschalter in Höhe von 85 – 110 cm
- Kleiderhaken in **146 -160 cm Höhe** (Norm 85 – 120 cm)
- Teppich gut berollbar, keine Stolperfalle

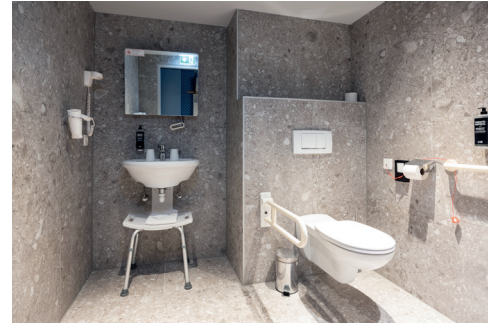
Bad Zimmer Nr. 128

- Drehflügeltür, leicht zu öffnen, nicht selbstschließend;
- 85 cm lichte Breite, einseitige **Türschwelle von 2 cm**
- Türgriffe (keine Dreh- oder Muschelgriffe) in Höhe zw. 85 – 110 cm
- Tür geht nach außen auf und ist im Notfall von außen entriegelbar
- auf Öffnungsseite der Tür **Anfahrbereich von mind. 200 x 150 cm nicht gegeben**, auf Schließseite 150 x 120 cm
- auf Öffnungs- und Schließseite der Tür neben dem Türgriff mind. 50 cm seitlicher Anfahrbereich

- Duschplatz berollbar, schwellenlos; Boden rutschhemmend
- Bewegungsfläche in der Dusche **100 x 95 cm** (Norm mind. 130 x 180 cm)
- Duschplatzabtrennung vorhanden (Vorhang)
- waagrecht Haltegriff **in 94 cm Höhe** (Norm 75-85 cm), auf erster Wandseite mind. 50 cm lang, auf zweiter Wand mind. 90 cm lang
- Haltegriffe gut umgreifbar
- mobiler, stabiler Duschsitz, Sitzhöhe 46 – 48 cm, Sitzfläche 30 x 50 cm (Norm mind. 40 x 40 cm)
- höhenverstellbare Schlauchbrause, von 75 bis mind. 150 cm flexibel verstellbar
- Duscharmatur in 80 – 110 cm Höhe, als Einhebel ausgeführt, seitlich aus Sitzposition erreichbar
- Seifenspender **in 124 cm Höhe** (Norm 80 – 110 cm)
- **keine Notglocke** im Duschbereich vorhanden

- von links befahrbar, auf dieser Seite mind. 90 cm Platz
- vor der WC-Schale **94 cm Platz** (Norm mind. 120 cm)
- lange WC-Schale (Abstand der WC-Vorderkante zur Rückwand mind. 65 cm)
- WC **50 cm hoch** (Norm 46 – 48 cm), **keine Rückenstütze vorhanden**

- **nur ein waagrechter Haltegriff**, aufklappbar, **in 64 cm Höhe** (Norm 75 – 85 cm)
- **Haltegriff ragt nicht mind. 15 cm** über die Vorderkante des WCs hinaus
- Haltegriff sicher befestigt und leicht bedienbar
- WC-Papier vom WC aus sitzend erreichbar
- Spülung (in Normhöhe) nicht vom WC aus sitzend erreichbar
- Notglocke vom WC aus sitzend erreichbar (führt zum Empfang)
- Notruf **nicht vom Boden aus in einer Höhe von max. 35 cm** erreichbar

- Bewegungsfläche vor Waschbecken mind. 150 x 150 cm
- **Oberkante in 91 cm Höhe** (Norm 80-85 cm), freie Höhe unter Waschbecken mind. 70 cm;
- Tiefe Norm, unterfahrbare Breite von mind. 100 cm
- Mittelachse des Waschbeckens zur angrenzenden Wandfläche mind. 50 cm
- **kein Flachputzsiphon**, Siphon in Zi. 128 aus Kunststoff bzw. mit Porzellan geschützt, in Zi. 130 nicht
- Einhebelarmatur
- **Spiegel ist zu hoch montiert** (Unterkante in 128 cm Höhe statt max. 95 cm), jedoch verstellbar
- Bedienhebel zum Verstellen des Spiegels vorhanden, **in 122 cm Höhe** (Norm 80 – 110 cm)
- nicht alle Bedienebenen von Ausstattungsgegenständen in Höhe zw. 85 – 110 cm
- Abfalleimer nicht mit einer Hand bedienbar

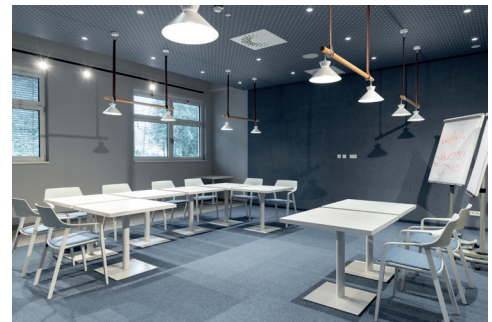
Seminarraum

- schwellenlos erreichbar
- lichte Türbreite mind. 80 cm; Durchgangsbreiten mind. 90 cm
- Möbel verschiebbar, Tische unterfahrbar
- Sitzmöglichkeiten in 46-50 cm Höhe, mit stabilen Rücken- und Armlehnen
- alle Bedienelemente in 80 – 110 cm Höhe
- Pulthöhe max. 85 cm
