# HOTEL LEND-PLATZL

**PRÜFKRITERIEN**

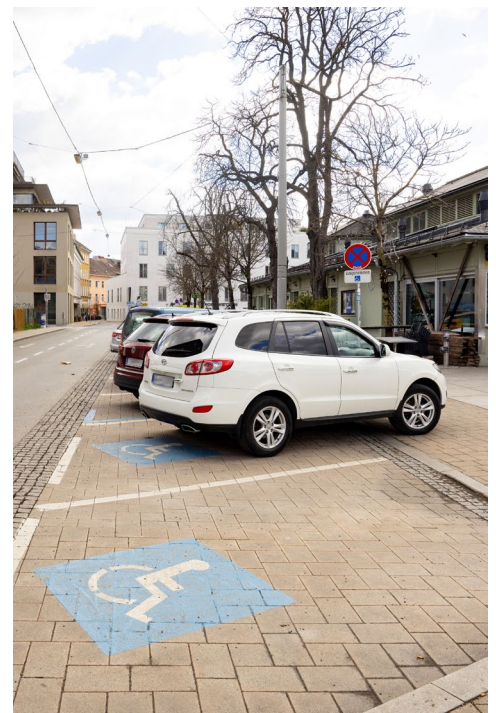
Barrierefreie Parkplätze gibt es an zwei Orten:

- Im öffentlichen Contipark-Parkhaus, 150 Meter entfernt.
- Am Lendplatz beim Marktplatz, 120 Meter entfernt.

Öffentlicher Parkplatz

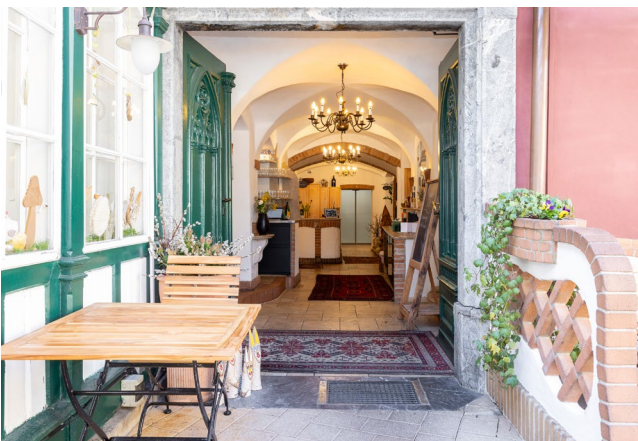
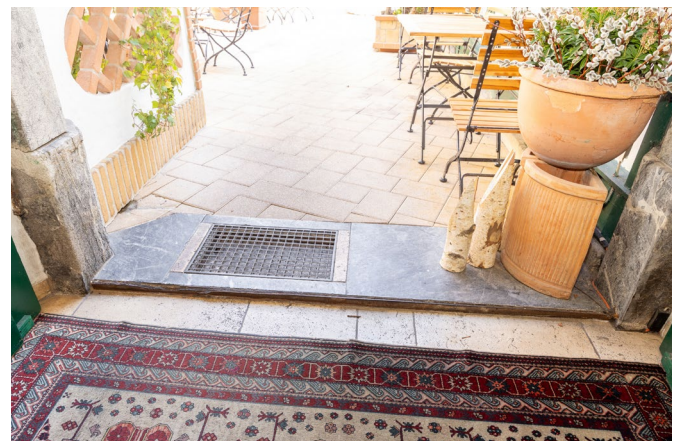
- Barrierefreier Eingang: über den Gastgarten
- Eingangsbereich ist leicht auffindbar
- Eingang überdacht, frei von Hindernissen
- lichte Breite der Eingangstür mind. 90 cm, **Türschwelle 4 cm hoch** (nur einseitig)

- Drehflügeltür, eher schwer zu öffnen
- **Türschließer**, da Brandschutztür
- **Türgriffe in 130 cm Höhe** (Norm max. 85 cm)
- Anfahrbereich auf Öffnungsseite mind. 200 x 150 cm, auf Schließseite mind. 150 x 120 cm

- auf Öffnungs- und Schließseite der Tür ist neben dem Türdrücker ein seitlicher Anfahrbereich von mind. 50 cm vorhanden
- Gitterrost bzw. Schmutzfangmatte gut befahrbar

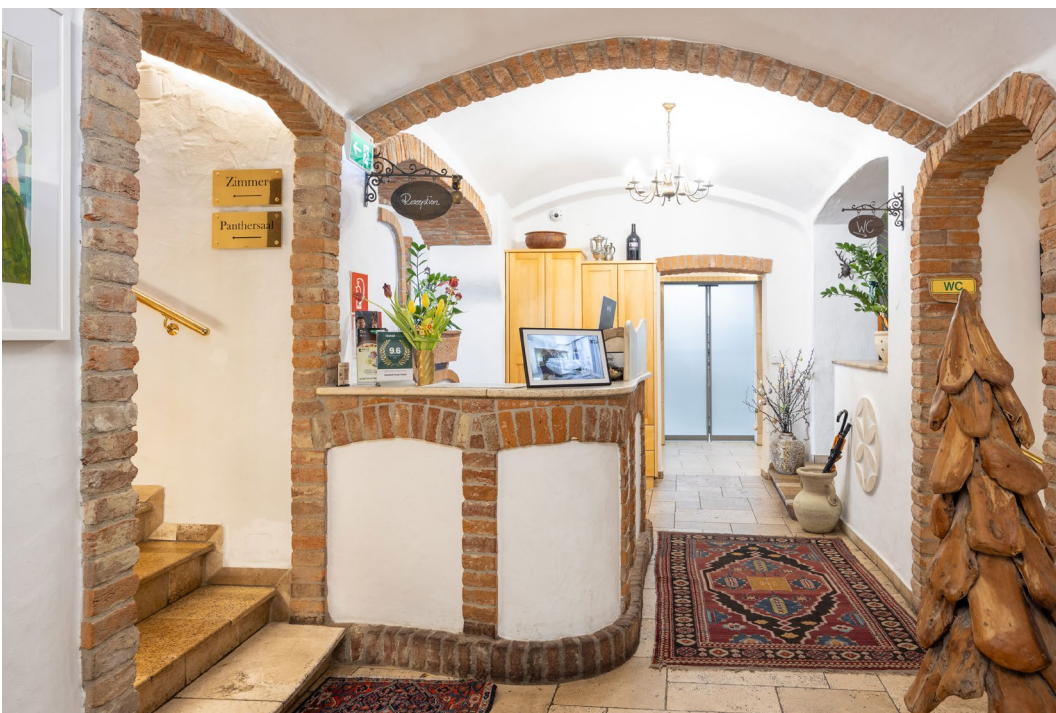
- Rezeption schwellenlos erreichbar
- vor Rezeptionsschalter Bewegungsfläche von 150 x 150 cm gewährleistet
- Durchgänge haben eine nutzbare Breite von mind. 90 cm
- **Rezeption 115 cm hoch, kein abgesenkter Platz von max. 85 cm**
- Sicht- und Sprechkontakt zwischen Person im Rollstuhl und Ansprechperson gewährleistet
- **Rezeption nicht unterfahrbar**
- Bankomat- und Kreditkartengerät in Höhe von 80 - 110 cm nutzbar
- Im Wartebereich ist genügend Platz für Rollstuhlfahrer
- Sitzmöglichkeiten vorhanden (Sitzfläche in Normhöhe, stabile Arm- und Rückenlehnen)

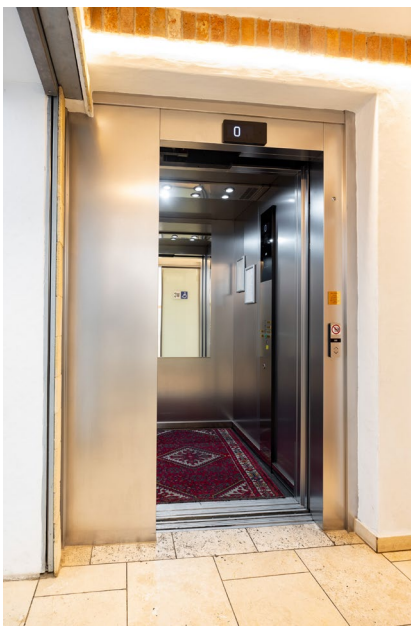
Lift

- schwellenlos erreichbar; alle allgemein nutzbaren Räume sind damit erreichbar
- Bewegungsfläche vor Ein- und Ausstieg mind. 150 x 150 cm
- lichte Türbreite mind. 90 cm, keine Türschwelle, Lichtschranken auf max. 100 cm
- Fahrkorbgröße mind. 110 x 140 cm
- Druckknöpfe in unmittelbarer Nähe der Lifttür
- Beschriftung der Bedientasten (innen und außen) groß genug
- Notruftaster und Befehlstaster der Tür in Normhöhe
- Handlauf vorhanden, in Normhöhe
- Spiegel gegenüber der Lifttür vorhanden, **jedoch höher als max. 30 cm über dem Boden**
- Positionsanzeige im Fahrkorb in Normhöhe

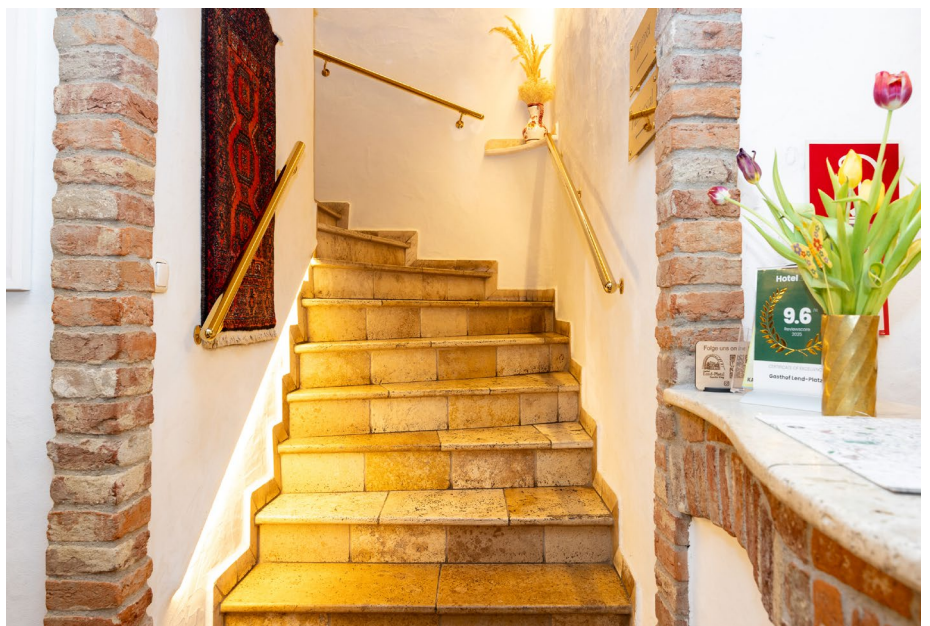
Treppe

- **Stufen nicht geradläufig**, mind. 30 cm tief
- **117 cm breit** (Norm mind. 120 cm)
- **Stufen 17 cm hoch** (Norm max. 16 cm), **nicht alle Stufen gleich hoch**
- Podest nach max. 20 Stufen
- beidseitige Handläufe, in Normhöhe
- Handlauf sicher umgreifbar, **nicht durchlaufend**
- **Handläufe werden an beiden Enden der Stufen nicht mind. 30 cm waagrecht weitergeführt**

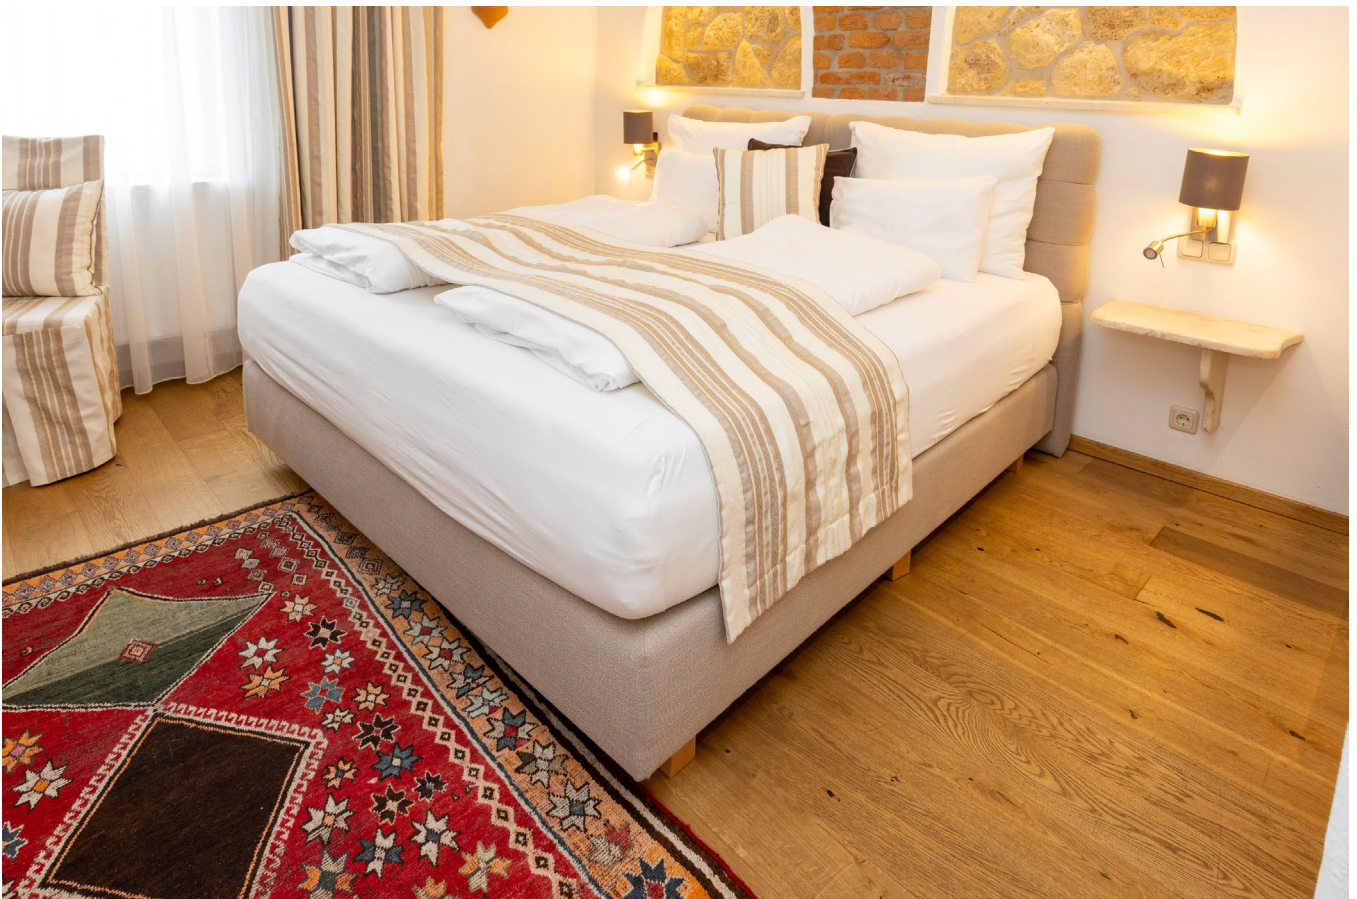
Zimmer Nr. 209

- mit dem Lift erreichbar
- Drehflügeltür, lichte Durchgangsbreite mind. 80 cm, keine Türschwelle
- leicht zu öffnen, **Türschließer**
- **Anfahrbereich auf Öffnungsseite der Tür 114 x 200 cm** (Norm mind. 200 x 150 cm)

- **Anfahrbereich auf Schließseite der Tür 115 x 200 cm** (Norm mind. 150 x 120 cm)
- **auf Öffnungs- und Schließseite der Tür ist neben dem Türdrücker kein seitlicher Anfahrbereich von mind. 50 cm vorhanden**

- seitlicher Anfahrbereich wird freigehalten
- Türgriff (kein Dreh-, Knauf- oder Muschelgriff) in Normhöhe
- **auf einer Seite des Bettes nur 76 cm Platz** (Norm mind. 150 cm)

- **Bett nicht unterfahrbar, Bettoberkante 62 cm hoch** (Norm 45 - 50 cm)
- Licht kann vom Bett aus eingeschaltet werden
- Durchgangsbreiten im Zimmer mind. 100 cm, **jedoch weniger als 120 cm**

- Lichtschalter in 85 - 110 cm Höhe
- **Kleiderhaken höher als 85 - 120 cm Höhe**
- Bewegungsfläche vor dem Fenster mind. 120 x 120 cm, **aber weniger als 150 x 150 cm**

- **Fenstergriff höher als 110 cm**

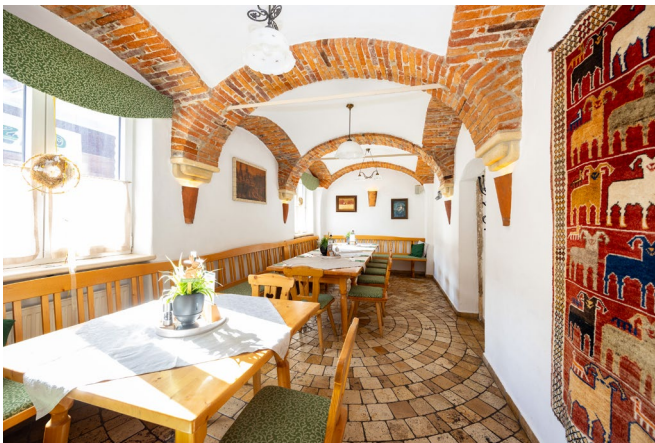
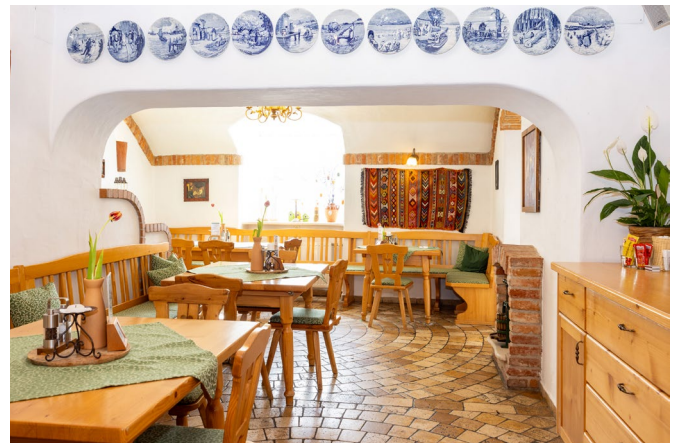
Stufenlos erreichbare Gasträume

- viele Tische sind schwellenlos erreichbar, zu manchen Gasträumen führen jedoch Stufen
- barrierefreies WC in der Nähe
- Durchgangsbreiten von Hauptgängen mind. 100 cm, von Quergängen mind. 70 cm
- **Theke höher als 85 cm, nicht unterfahrbar**
- Tische unterfahrbar (mind. 80 cm breit, 70 cm hoch, 60 cm tief), Tischhöhe max. 85 cm
- Kinderstühle vorhanden
- Sitzmöglichkeiten 46 – 50 cm hoch, mit stabilen Arm- und Rückenlehnen
- Es können Trinkhalme angeboten werden
- Gastgarten ist barrierefrei erreichbar
- Bewegungsflächen im Gastgarten nicht durch Sonnenschirme oder Bepflanzungen eingeschränkt
- **Die meisten Gastgartentische sind Klapptische und durch das mittige Gestänge nicht oder nur eingeschränkt unterfahrbar.**

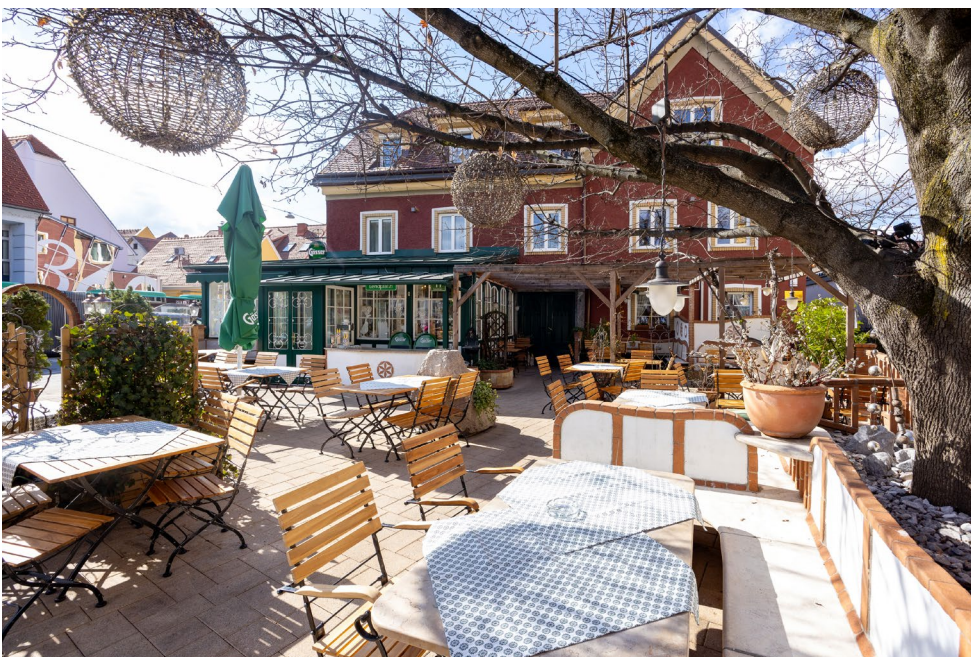
Menschen im Rollstuhl können den Eingang über den Gastgarten nutzen. Dort gibt es eine Schwelle von 4 Zentimetern.

Gastgarten

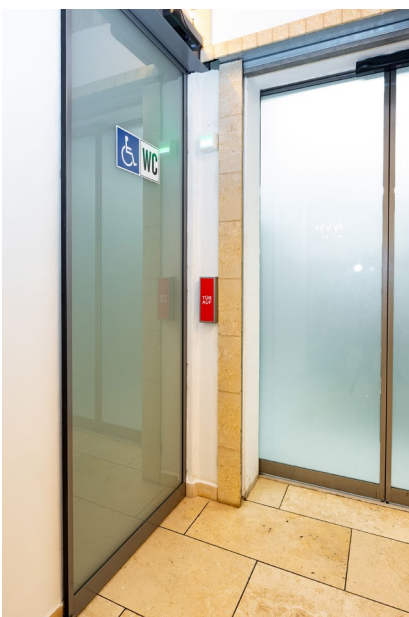
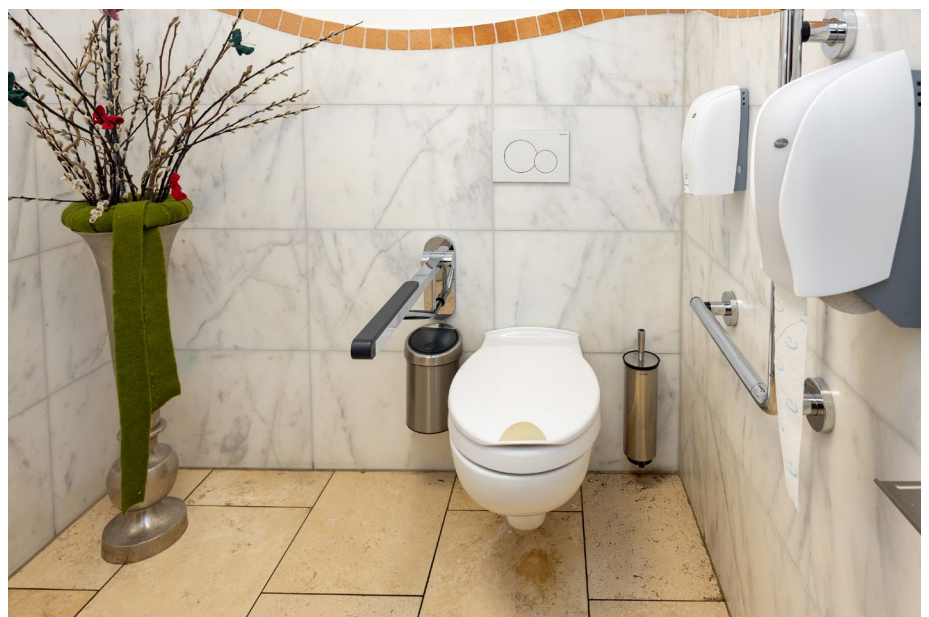
Allgemeines barrierefreies WC

- Automatisierte Schiebetür, öffnet frühzeitig und schließt zeitverzögert
- **lichte Türbreite 77 cm** (Norm mind. 80 cm), keine Türschwelle
- im Notfall von außen entriegelbar
- Türöffnungstaster in Normhöhe, **jedoch nicht im Abstand von 50 cm von der angrenzenden Wand angebracht**
- Anfahrbereich auf Öffnungsseite mind. 200 x 150 cm, auf Schließseite mind. 150 x 120 cm

- vor der WC-Schale mind. 120 cm Platz zum Anfahren
- von links befahrbar, seitlicher Platz zum Anfahren mind. 90 cm
- Abstand der Vorderkante des WCs zur anzufahrenden Rückwand mind. 65 cm
- **WC-Höhe 53 cm** (Norm 46 – 48 cm), **keine Rückenstütze vorhanden**
- beidseitige, waagrechte Haltegriffe, Haltegriffe auf Anfahrseite aufklappbar
- Haltegriffe in Normhöhe (75 - 85 cm), Abstand zwischen Haltegriffen 65 - 70 cm
- zusätzlicher lotrechter Haltegriff
- **Haltegriffe ragen nicht mind. 15 cm über die Vorderkante des WCs hinaus**
- hochgeklappter Haltegriff ragt max. 20 cm in den Raum hinein
- Stützklappgriffe sicher an der Wand befestigt, leicht bedienbar
- Spülung in Normhöhe (80 – 110 cm), **nicht vom WC aus sitzend erreichbar**
- Papier vom WC aus sitzend erreichbar, Rolle jedoch nicht im Stützklappgriff
- **keine Notglocke vorhanden**

- Bewegungsfläche vor dem Waschbecken mind. 150 x 150 cm
- Oberkante des Waschbeckens in Normhöhe
- freie Höhe unter dem Waschbecken mind. 70 cm, Tiefe entspricht Norm
- Flachputzsiphon, aus Kunststoff oder mit Porzellan geschützt
- auf einer Breite von mind. 100 cm unterfahrbar
- berührungslose oder Einhebel-Armatur, Abstand zum vorderen Rand des Waschbeckens max. 20 – 35 cm
- Spiegelunterkante in max. 95 cm
- **Bedienebene von Ausstattungsgegenständen nicht in 80 – 110 cm Höhe**
- **Kleiderhaken in 140 cm Höhe** (Norm max. 120 cm)
- Abfallbehälter auch mit einer Hand bedienbar

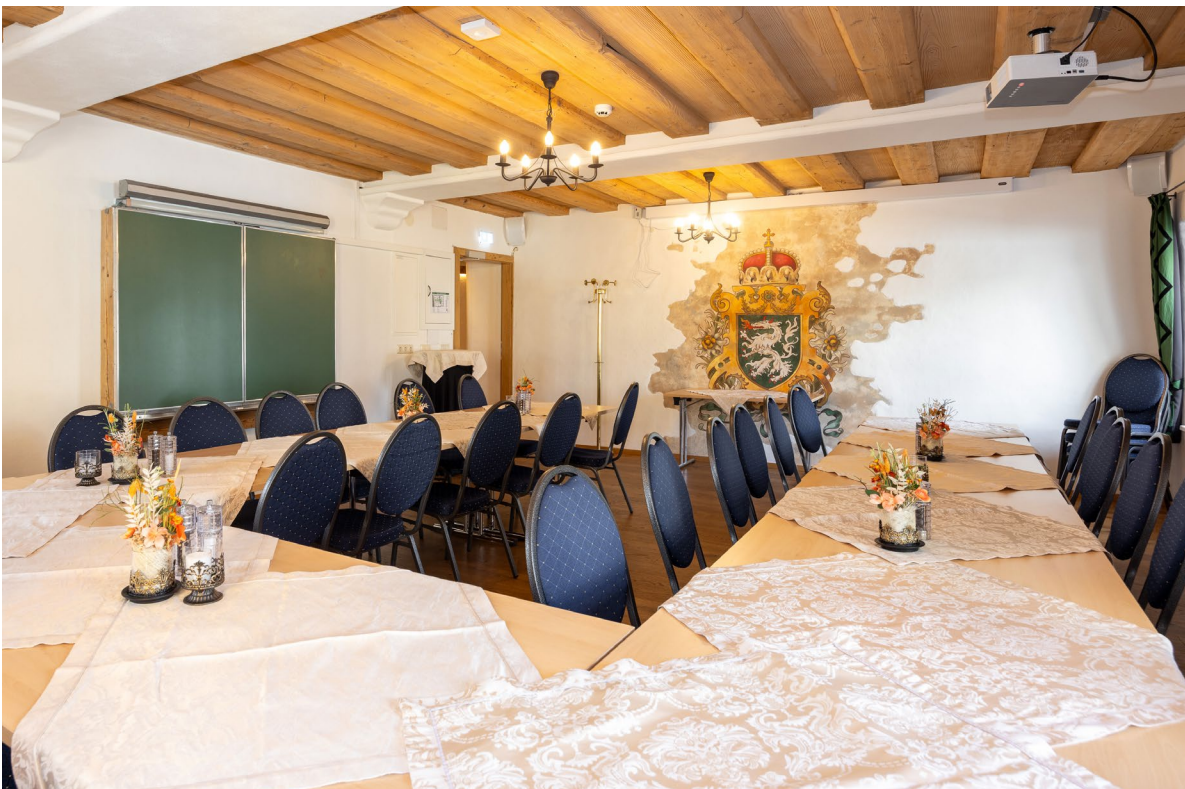
- Die Stufe, die zum Seminarraum führt, kann mittels kleiner Rampe überbrückt werden.
- kein barrierefreies WC in der Nähe)
- lichte Türbreite mind. 80 cm
- Durchgangsbreiten zwischen Möblierung mind. 90 cm, Möblierung flexibel
- zumindest ein Tisch ist unterfahrbar (mind. 80 cm breit, mind. 70 cm hoch, mind. 60 cm tief)
- Sitzmöglichkeiten 46 – 50 cm hoch, mit stabilen Arm- und Rückenlehnen
- Pulthöhe max. 85 cm
- alle Bedienelemente anfahrbar und in Normhöhe
