HOTEL IBIS BUDGET GRAZ CITY

PRÜFKRITERIEN

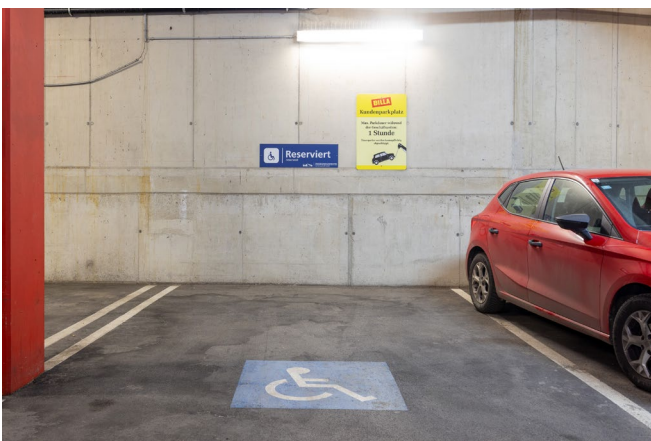
Parkplatz

- vier Behindertenparkplätze in der öffentlichen Tiefgarage (direkter Zugang vom Hotel, 2 auf 1. Ebene, 2 auf 2. Ebene)
- die Parkplätze befinden sich in der Nähe des barrierefreien Eingangs
- mit gut sichtbarer Bodenmarkierung und Kennzeichnung durch eine Tafel
- Stellplatz rechtwinkelig zur Fahrbahn, mind. 350 cm breit
- kontrastierende farbliche Markierung der Parkplatzbegrenzung
- auf ebener Fläche, Bodenbelag leicht und erschütterungsarm befahrbar (Asphalt)
- **kein Notrufsystem vorhanden**

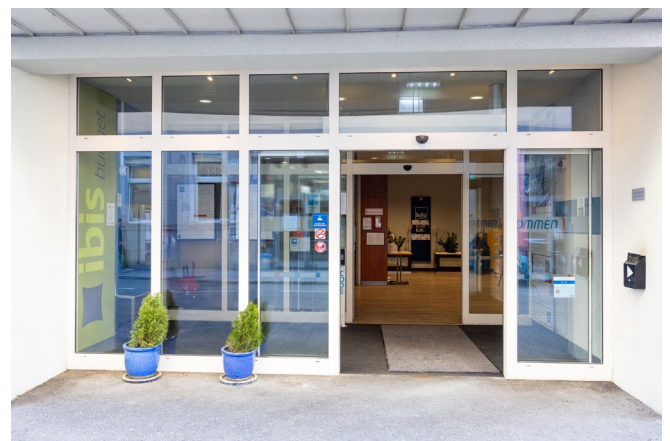
- Zugang zum Hotel ist stufenlos, jedoch **nicht schwellenlos** (Schwellen max. 3 cm hoch)
- leicht und erschütterungsarm befahrbar, frei von Hindernissen
- Weg mind. 150 cm breit, völlig eben (kein Längs- oder Quergefälle)
- Der Haupteingang ist der barrierefreie Eingang (leicht auffindbar)
- Eingang überdacht, frei von Hindernissen
- lichte Breite der Eingangstür mind. 90 cm, keine Türschwelle
- Windfang: zwei automatisierte Schiebetüren aus Glas, öffnen vorzeitig und schließen zeitverzögert
- Bewegungsfläche auf beiden Seiten der Türen mind. 150 cm Durchmesser
- Glastüren mit kontrastierenden Markierungen gekennzeichnet
- Türglocke bzw. Gegensprechanlage in Normhöhe
- Gitterrost bzw. Schmutzfangmatte gut befahrbar

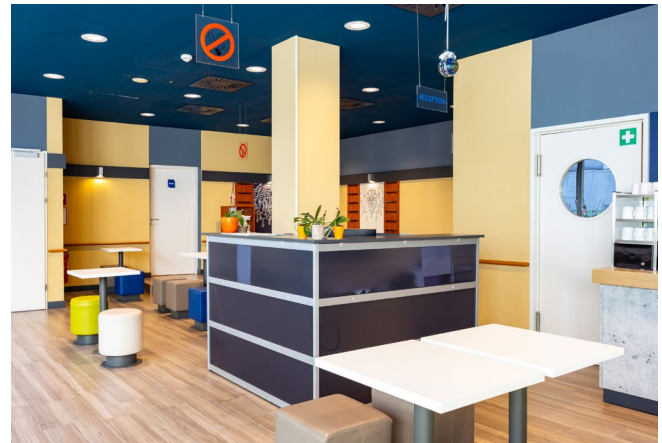
Rezeption im 1. OG

- mit Lift erreichbar
- Empfang/Wartebereich großzügig, keine Schwellen
- Sitzmöglichkeiten vorhanden (Sitzfläche in Normhöhe, **keine stabilen Arm- und Rückenlehnen**)
- Rezeption: barrierefrei zugänglich und nutzbar, Sicht- und Sprechkontakt zwischen Person im Rollstuhl und Ansprechperson gewährleistet
- vor dem Rezeptionsschalter Bewegungsfläche von mind. 150 x 150 cm
- **Schalter höher als 85 cm**
- **Rezeption nicht unterfahrbar**
- Bankomat- und Kreditkartengerät in Höhe von 80 - 110 cm nutzbar
- Automat zur Nummernausgabe: **Bedienelemente in 150 cm Höhe** (Norm 80 – 110 cm)

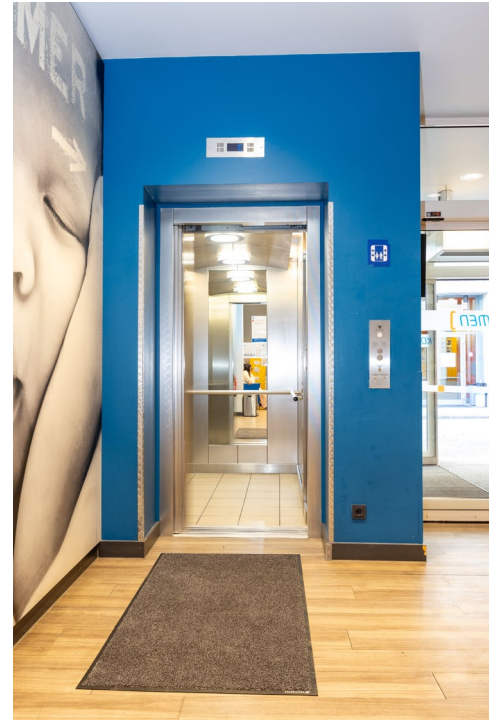
Lift

- schwellenlos erreichbar
- Bewegungsfläche vor Ein- und Ausstieg mind. 150 x 150 cm
- lichte Türbreite mind. 90 cm, keine Türschwelle, Lichtschranken auf max. 100 cm
- Fahrkorbgröße mind. 110 x 140 cm
- Druckknöpfe in unmittelbarer Nähe der Lifttür
- Handlauf vorhanden, in Normhöhe
- **Kein Spiegel gegenüber der Lifttür vorhanden**
- Notruftaster und Befehlstaster der Tür in Normhöhe
- Positionsanzeige im Fahrkorb in Normhöhe

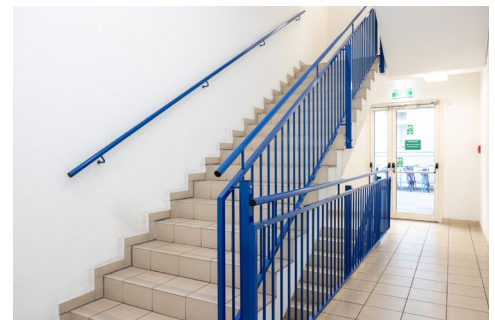
Treppe

- Stufen geradläufig, mind. 120 cm breit, 28 cm tief (Norm mind. 30 cm)
- **nicht alle Stufen gleich hoch, höher als 16 cm**
- keine offenen oder vorragenden Plattenstufen
- Podest nach max. 20 Stufen
- Handläufe beidseitig, **höher als Norm (85 - 90 cm)**
- Handläufe sicher umgreifbar, **nicht durchlaufend**
- **Handläufe werden an beiden Enden der Stufen nicht mind. 30 cm waagrecht weitergeführt**

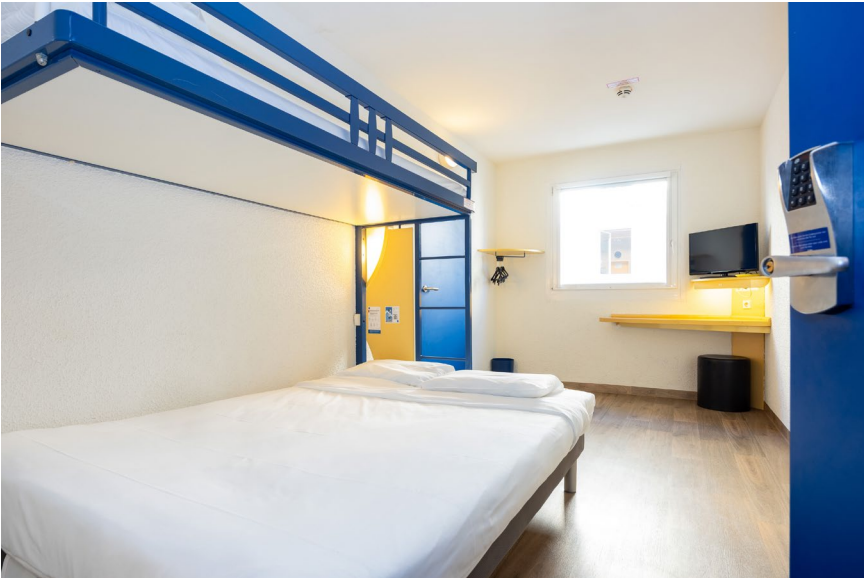
Barrierefreies Zimmer Nr. 110

- Drehflügeltür, lichte Durchgangsbreite mind. 80 cm, schwellenlos
- leicht zu öffnen, **Türschließer**
- **Anfahrbereich auf Öffnungsseite der Tür weniger als 200 x 150 cm**
- Anfahrbereich auf Schließseite der Tür mind. 150 x 120 cm
- auf Schließseite der Tür ist neben dem Türdrücker ein Anfahrbereich von mind. 50 cm vorhanden, **auf Öffnungsseite nicht**
- Türgriff (kein Dreh-, Knauf- oder Muschelgriff) in Normhöhe
- **auf einer Seite des Bettes nur 100 cm Platz** (Norm mind. 150 cm)
- **Bett nicht unterfahrbar**, Bettoberkante 45 - 50 cm
- Licht kann vom Bett aus eingeschaltet werden
- Durchgangsbreiten im Zimmer mind. 100 cm, aber weniger als 120 cm
- Lichtschalter in 85 - 110 cm Höhe
- Kleiderhaken in 85 - 120 cm Höhe
- Bewegungsfläche vor dem Fenster mind. 150 x 150 cm, **Höhe Fenstergriff 150 cm** (Norm max. 110 cm)

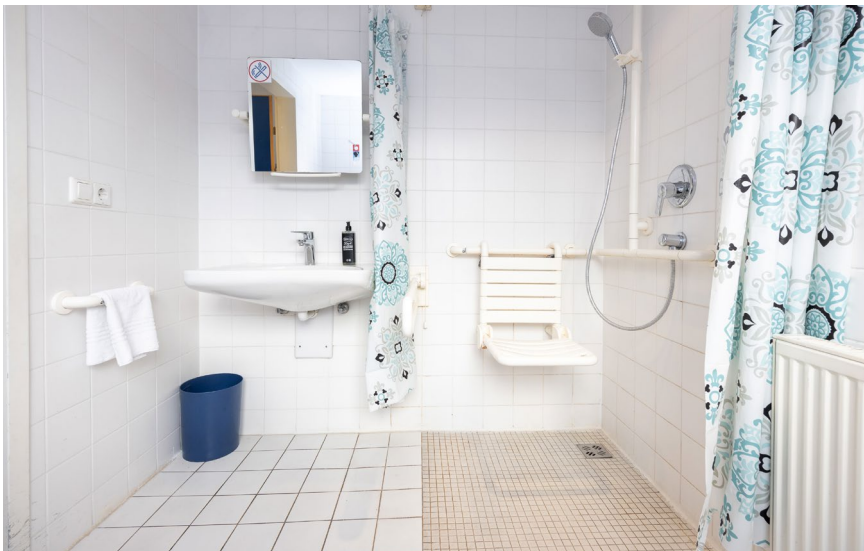
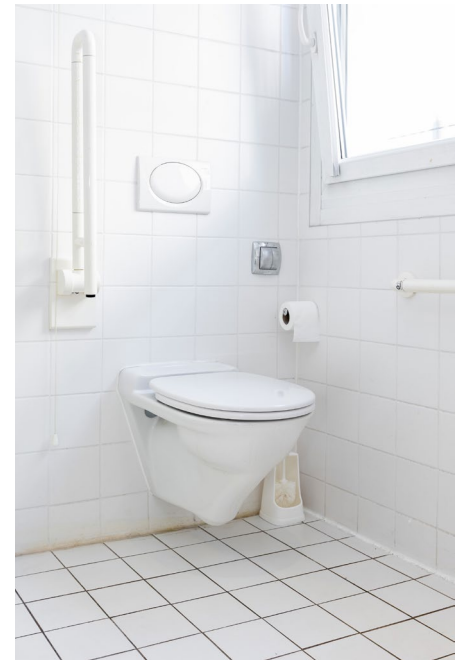
Barrierefreies Bad

- Duschplatz schwellenlos, **90 x 90 cm groß** (Norm mind. 130 x 180 cm bzw. 150 x 150 cm)
- Boden rutschhemmend ausgeführt
- Duschplatzabtrennung flexibel

- **lotrechter Haltegriff ist nicht in einem Abstand von 70 – 85 cm zur Ecke angebracht**, reicht bis zu Höhe von mind. 150 cm
- **waagrechter Haltegriff in 90 cm Höhe** (Norm 75 – 85 cm), auf ersten Wandseite (Richtung Ecke) mind. 50 cm lang, auf 2. Wandseite **weniger als 90 cm lang**

- Haltegriffe sicher umgreifbar
- zusätzlicher Stützklappgriff parallel zum ersten waagrechten Haltegriff, **Abstand größer als 65 - 75 cm**
- fix montierter Duschklapsitz mit einseitigem Stützklappgriff, Sitzfläche mind. 40 x 40 cm groß, **Sitzhöhe 52 cm** (Norm 46 – 48 cm)

- höhenverstellbare Schlauchbrause, verstellbare Höhe entspricht Norm (75 – 150 cm)
- Duscharmatur als Einhebelarmatur ausgeführt, **in 116 cm Höhe** (Norm 80 - 110 cm), seitlich aus Sitzposition erreichbar

- **kein Seifenhalter vorhanden**
- Notglocke im Duschbereich vorhanden, **55 cm über dem Boden** (Norm max. 35 cm über dem Boden)

- vor der WC-Schale mind. 120 cm Platz zum Anfahren
- von links befahrbar, seitlicher Platz zum Anfahren mind. 90 cm
- **Abstand der Vorderkante des WCs zur anzufahrenden Rückwand 58 cm** (Norm mind. 65 cm)

- WC-Höhe 46 – 48 cm, **keine Rückenstütze vorhanden**
- beidseitige, waagrechte Haltegriffe, **kein zusätzlicher lotrechter Haltegriff**
- Haltegriff auf Anfahrseite aufklappbar, leicht zu bedienen, **jedoch nicht sicher an der Wand befestigt (wackelig)**

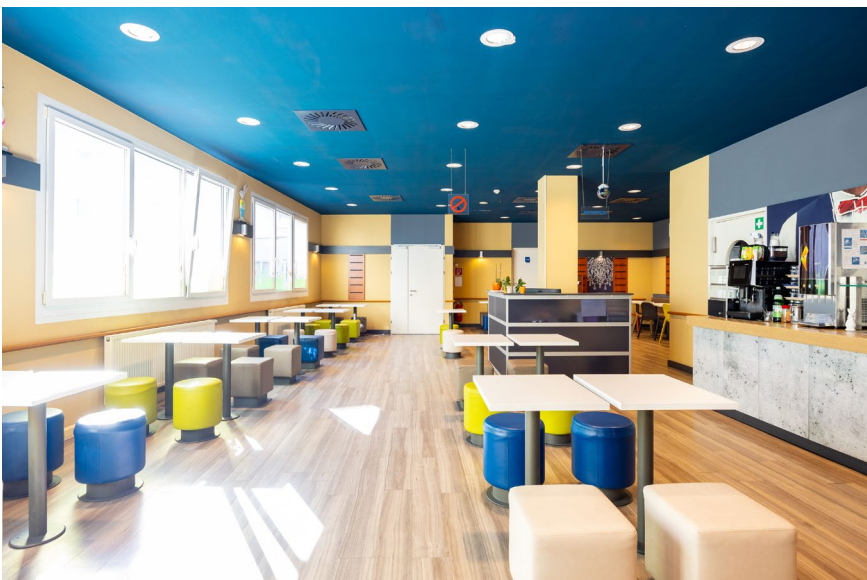
Frühstücksraum

- schwellenlos erreichbar
- **keine barrierefreie Garderobe vorhanden**
- Durchgangsbreiten von Hauptgängen mind. 100 cm, von Quergängen mind. 70 cm
- Tische unterfahrbar (mind. 80 cm breit, 70 cm hoch, 60 cm tief), Tischhöhe max. 85 cm
- Kinderstühle vorhanden
- Sitzmöglichkeiten 46 – 50 cm hoch, **nicht mit stabilen Arm- und Rückenlehnen**
- Frühstücksbuffet ohne Bedienung
- Tabletrutsche vorhanden, **Ausgabebereich befindet sich nicht auf der Höhe der Tabletrutsche**
- lichte Breite vom Weg neben dem Buffet mind. 120 cm
- Essen befindet sich im Greifbereich von 40 – 70 cm, Speisenangebot in max. 120 cm Höhe
- **Trinkhalme können nicht angeboten werden**

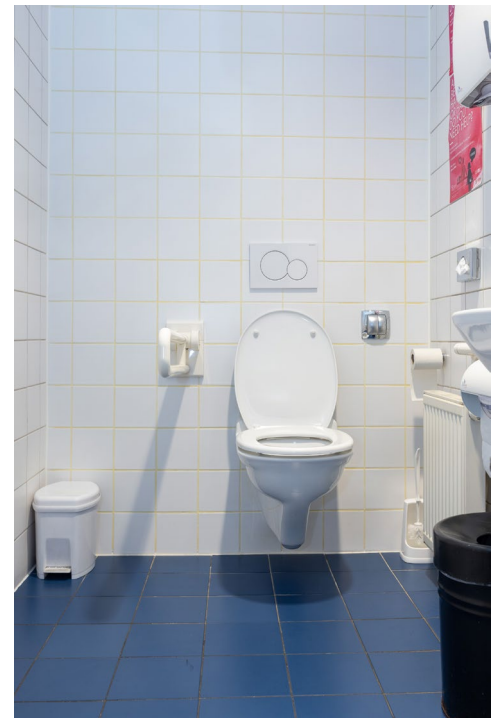
Allgemeines barrierefreies WC

- schwellenlos erreichbar
- nicht separat angeordnet, sondern in den geschlechtsspezifischen Sanitäranlagen integriert
- **Bewegungsfläche von 150 x 150 cm ist im WC-Raum nicht vorhanden**

- lichte Türbreite mind. 80 cm, keine Schwelle
- Tür geht nach außen auf, im Notfall von außen entriegelbar
- leicht zu öffnen, **Türschließer**
- Anfahrbereich auf Öffnungsseite mind. 200 x 150 cm, **auf Schließseite weniger als 150 x 120 cm**
- auf Öffnungs- und Schließseite der Tür ist neben dem Türdrücker ein Anfahrbereich von mind. 50 cm vorhanden
- Türdrücker in Normhöhe, kein Dreh-, Knauf- oder Muschelgriff
- **kein zusätzlicher waagrechter Griff**

- vor der WC-Schale mind. 120 cm Platz zum Anfahren
- von links befahrbar, **seitlicher Platz zum Anfahren 88 cm (Norm mind. 90 cm)**
- **Abstand der Vorderkante des WCs zur anzufahrenden Rückwand weniger als 65 cm**

- WC-Höhe 46 – 48 cm, **keine Rückenstütze vorhanden**
- beidseitige, waagrechte Haltegriffe, **kein zusätzlicher lotrechter Haltegriff**
- Haltegriff auf Anfahrseite aufklappbar

- Haltegriffe in Normhöhe (75 - 85 cm), **Abstand zwischen Haltegriffen 81 cm** (Norm 65 – 70 cm)
- Haltegriff ragt mind. 15 cm über die Vorderkante des WCs hinaus
