NOVAPARK FLUGZEUGHOTEL

PRÜFKRITERIEN

INFORMATIONEN FÜR ROLLSTUHLFAHRER UND PERSONEN MIT EINGESCHRÄNKTER MOBILITÄT

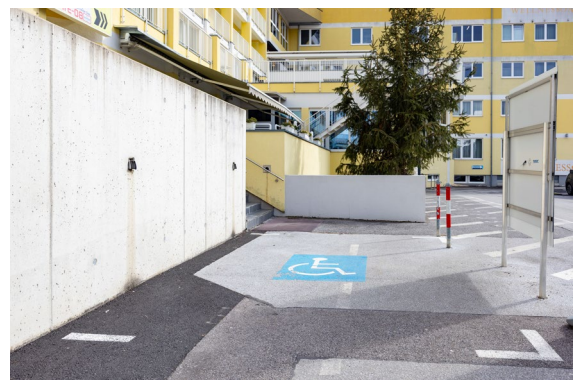
- am hoteleigenen Parkplatz gibt es zumindest einen barrierefreien Parkplatz
- er befindet sich in der Nähe des barrierefreien Eingangs, auf ebener Fläche
- mit gut sichtbarer Bodenmarkierung, **keine Kennzeichnung durch eine Tafel**
- Stellplatz rechtwinkelig bzw. schräg zur Fahrbahn, mind. 350 cm breit, überdacht
- Schranken öffnen nicht automatisch, sind jedoch vom Auto aus bedienbar
- kontrastierende farbliche Markierung der Parkplatzbegrenzung (die Ecken sind gekennzeichnet)
- auf ebener Fläche, Bodenbelag leicht und erschütterungsarm befahrbar (Asphalt)
- **kein Notrufsystem vorhanden**

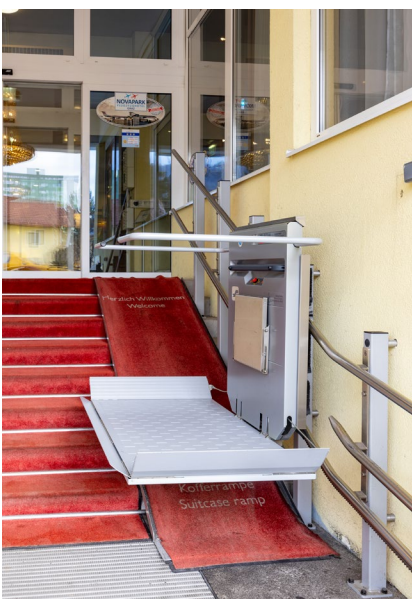
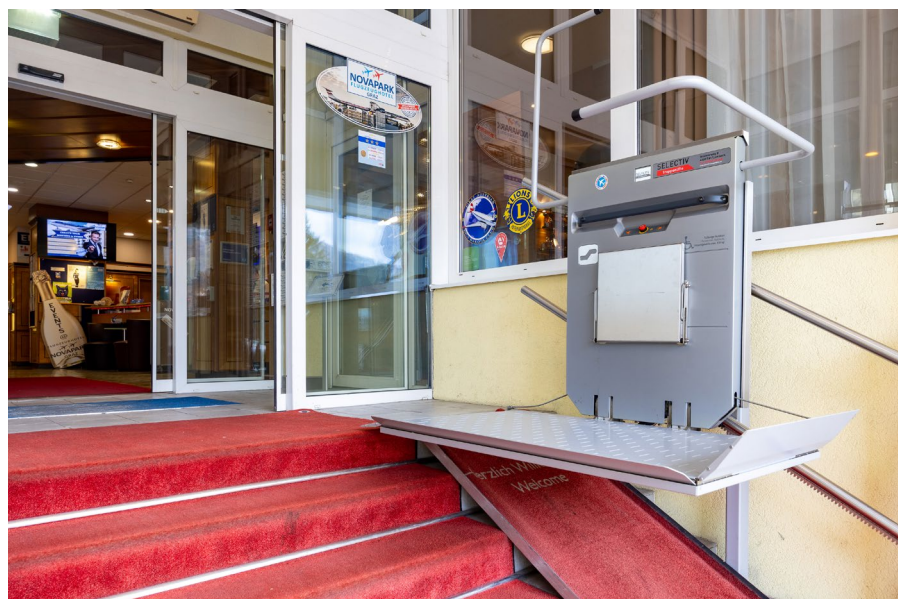
Eingang mit Treppenlift

- Zugang zum Hotel ist schwellenlos, mind. 150 cm breit, völlig eben
- Weg leicht und erschütterungsarm befahrbar, frei von Hindernissen
- **Weg nicht überdacht, nicht durchgängig beleuchtet**
- Zum Eingang führen mehrere Stufen, die mit einem Treppenlift überwunden werden können

- Eben erreichbar, mit Eurokey zu sperren!
- Beim Einstieg Bewegungsfläche von mind. 120 x 120 cm, **beim Ausstieg oben nur 96 cm Länge**
- Bedienelemente in Normhöhe
- Durch Anruf bei der Rezeption kann man Hilfe holen
- Radabweiser vorhanden
- Mindestnennlast ist angegeben
- Maße der Plattform mind. 80 cm Breite x 90 cm Tiefe, jedoch kleiner als 80 x 100 cm

- Der Haupteingang ist der barrierefreie Eingang (leicht auffindbar)
- Eingang überdacht, frei von Hindernissen
- lichte Breite der Eingangstür mind. 90 cm, keine Türschwelle
- Windfang: zwei automatisierte Schiebetüren aus Glas, öffnen vorzeitig und schließt zeitverzögert
- **Glastüren nicht mit kontrastierenden Markierungen gekennzeichnet**
- Türöffnungsseite gekennzeichnet
- **Türöffnungstaster in 100 cm Höhe** (Norm max. 85 cm)
- Bewegungsfläche auf beiden Seiten der Türen mind. 150 cm Länge x 120 cm Breite
- Gitterrost bzw. Schmutzfangmatte gut befahrbar

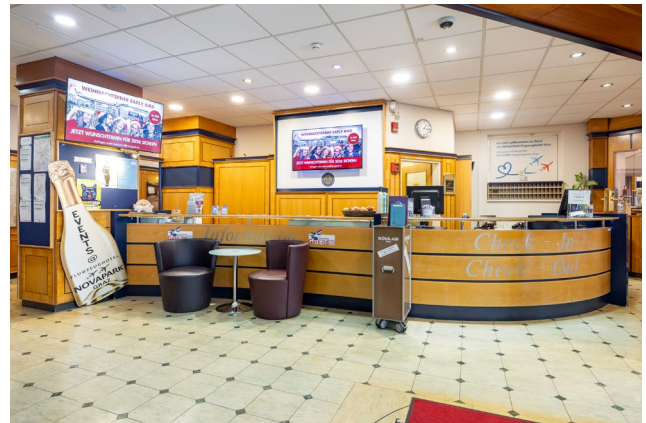
Rezeption

- Rezeptionsbereich großzügig, keine Schwellen
- Durchgänge haben eine nutzbare Breite von mind. 90 cm
- Bei Richtungsänderungen an Durchgängen gibt es eine Bewegungsfläche von 150 cm Durchmesser
- Sitzmöglichkeiten vorhanden (Sitzfläche in Normhöhe, stabile Arm- und Rückenlehnen)
- Rezeption: barrierefrei zugänglich und nutzbar, Sicht- und Sprechkontakt zwischen Person im Rollstuhl und Ansprechperson gewährleistet
- vor dem Rezeptionsschalter Bewegungsfläche von mind. 150 x 150 cm
- **Schalter 113 cm hoch** (Norm max. 85 cm), **nicht unterfahrbar**
- Bankomat- und Kreditkartengerät in Höhe von 80 - 110 cm nutzbar

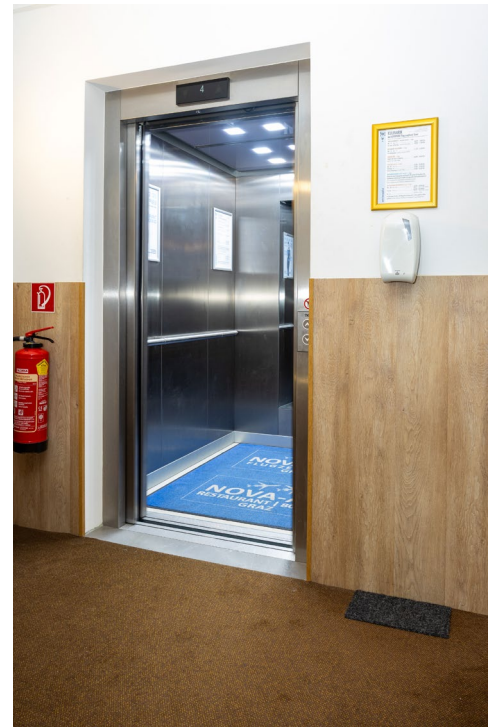
Lift

- schwellenlos erreichbar; alle allgemein nutzbaren Räume sind damit erreichbar
- Bewegungsfläche vor Ein- und Ausstieg mind. 150 x 150 cm
- lichte Türbreite mind. 90 cm, keine Türschwelle, Lichtschranken auf max. 100 cm
- Fahrkorbgröße mind. 110 x 140 cm
- keine abwärts führende Treppe gegenüber der Schachttür
- Druckknöpfe in unmittelbarer Nähe der Lifttür
- Beschriftung der Bedientasten (innen und außen) groß genug
- Notruftaster und Befehlstaster der Tür in Normhöhe
- Handlauf vorhanden, in Normhöhe
- Spiegel gegenüber der Lifttür vorhanden, in Normhöhe
- Positionsanzeige im Fahrkorb in Normhöhe

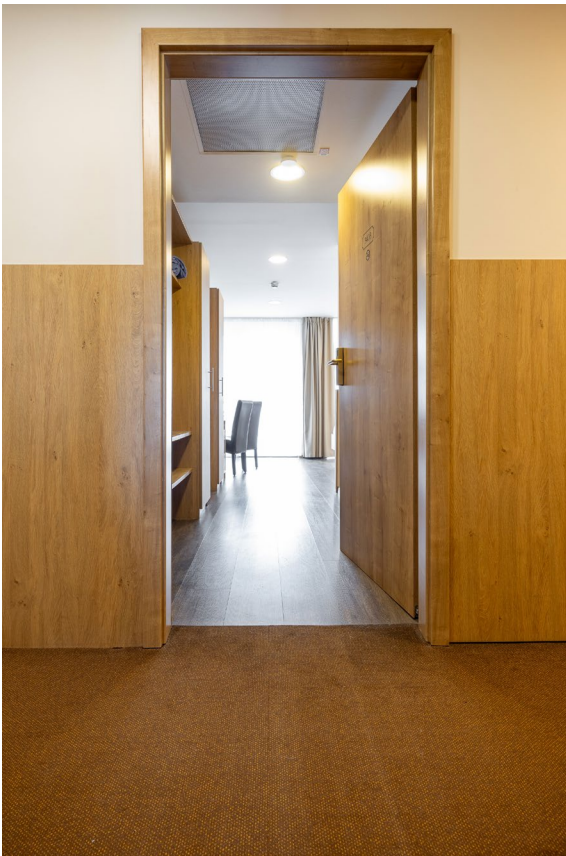
Zugang Zimmer Nr. 3403

- mit dem Lift erreichbar
- Drehflügeltür, lichte Durchgangsbreite mind. 80 cm, keine Türschwelle
- leicht zu öffnen, kein Türschließer
- **Anfahrbereich auf Öffnungsseite der Tür 120 x 200 cm** (Norm mind. 200 x 150 cm)
- Anfahrbereich auf Schließseite der Tür mind. 150 x 120 cm
- auf Schließseite der Tür ist neben dem Türdrücker ein seitlicher Anfahrbereich von mind. 50 cm vorhanden, **auf Öffnungsseite nicht**
- **seitlicher Anfahrbereich wird nicht freigehalten (Regal im Weg)**
- Türgriff (kein Dreh-, Knauf- oder Muschelgriff) in Normhöhe
- auf einer Seite des Bettes mind. 120 cm Platz, jedoch weniger als 150 cm
- **Bett nicht unterfahrbar, Bettoberkante 61 cm hoch** (Norm 45 - 50 cm)
- Licht kann vom Bett aus eingeschaltet werden

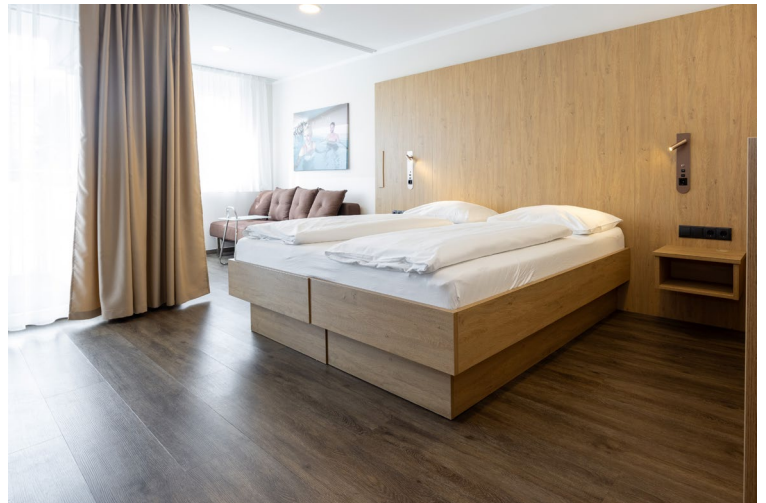
Zimmer Nr. 3403

- Durchgangsbreiten im Zimmer mind. 100 cm, **jedoch weniger als 120 cm**
- Lichtschalter in 85 - 110 cm Höhe
- **Kleiderhaken höher als 85 - 120 cm Höhe**
- Bewegungsfläche vor der Balkontür mind. 150 x 150 cm, Höhe Griff max. 110 cm
- Balkon eben erreichbar, kleine Schwelle von 2 cm
- freie Bewegungsfläche am Balkon mind. 120 cm, **jedoch weniger als 150 cm**
- **kein Handlauf vorhanden, kein freier Ausblick ab einer Höhe von 60 cm möglich**

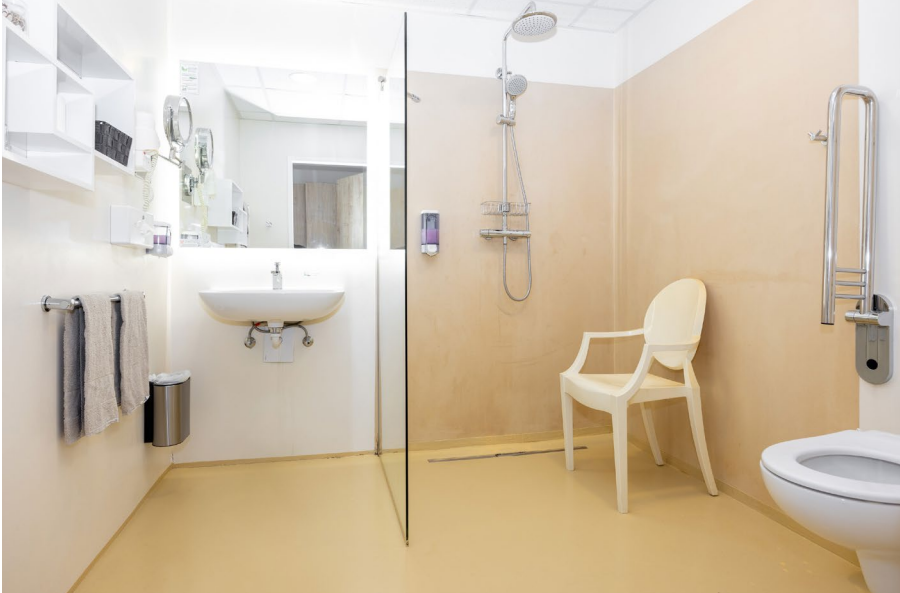
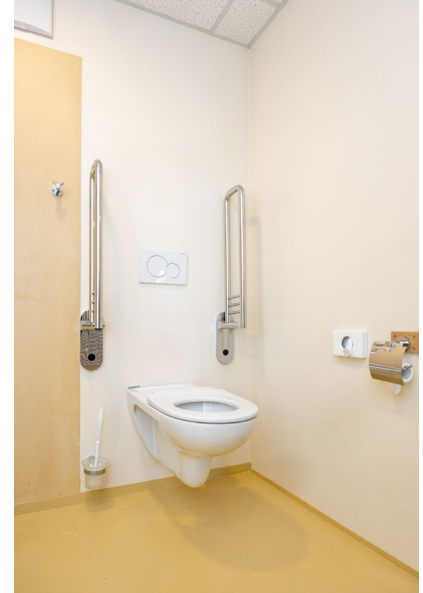
Badezimmer

Bewegungsfläche von 150 x 150 cm nicht ganz vorhanden
(140 x 160 cm, Duschtrennwände im Weg)

- lichte Durchgangsbreite mind. 80 cm, keine Türschwelle
- Tür geht nach außen auf, ist im Notfall von außen entriegelbar
- leicht zu öffnen, kein Türschließer
- **Anfahrbereich auf Öffnungsseite der Tür 120 x 150 cm** (Norm mind. 200 x 150 cm)
- Anfahrbereich auf Schließseite der Tür mind. 150 x 120 cm
- auf beiden Seiten der Tür ist neben dem Türdrücker ein seitlicher Anfahrbereich von mind. 50 cm vorhanden
- Türgriff (kein Dreh-, Knauf- oder Muschelgriff) in Normhöhe

- Duschplatz schwellenlos, **140 x 110 cm groß** (Norm mind. 130 x 180 cm bzw. 150 x 150 cm)
- Duschplatzabtrennung durch Klarsicht-Trennwände, **jedoch nicht wegklappbar**
- **keine Haltegriffe im Duschbereich**
- kein fix montierter Duschsitz vorhanden, jedoch mobiler Duschsitz (Sitzhöhe 46 – 48 cm, Sitzfläche mind. 40 x 40 cm groß)
- höhenverstellbare Schlauchbrause, verstellbare Höhe entspricht Norm (75 – 150 cm); **sie befindet sich jedoch nicht ganz unten**
- **Duscharmatur nicht als Einhebelarmatur ausgeführt**
- **Armatur in 120 cm Höhe** (Norm 80 - 110 cm Höhe), seitlich aus Sitzposition erreichbar
- Seifenhalter vorhanden, **höher als 80 – 110 cm**
- **keine Notglocke im Duschbereich vorhanden**

- vor der WC-Schale mind. 120 cm Platz zum Anfahren
- von links befahrbar, seitlicher Platz zum Anfahren mind. 90 cm
- Abstand der Vorderkante des WCs zur anzufahrenden Rückwand mind. 65 cm
- **WC-Höhe 50 cm** (Norm 46 – 48 cm), **keine Rückenstütze vorhanden**
- beidseitige, waagrechte Haltegriffe, **kein zusätzlicher lotrechter Haltegriff**
- beide Haltegriffe aufklappbar, leicht zu bedienen und sicher befestigt
- Haltegriffe in Normhöhe (75 - 85 cm), Abstand zwischen Haltegriffen 65 – 70 cm
- **Haltegriffe ragen nicht mind. 15 cm über die Vorderkante des WCs hinaus**
- hochgeklappter Haltegriff ragt max. 20 cm in den Raum hinein
- Spülung in Normhöhe, **nicht vom WC aus sitzend erreichbar**
- Papier vom WC aus sitzend erreichbar, jedoch nicht im Stützklappgriff
- **keine Notrufanlage vorhanden**

- **Bewegungsfläche vor dem Waschbecken weniger als 120 x 120 cm** (Norm mind. 150 x 150 cm)
- Oberkante und Tiefe des Waschbeckens entsprechen Norm
- freie Höhe unter dem Waschbecken mind. 70 cm, Flachputzsiphon, mit Kunststoff oder Porzellan geschützt
- auf einer Breite von mind. 100 cm unterfahrbar
- berührungslose oder Einhebel-Armatur, Abstand zum vorderen Rand des Waschbeckens max. 20 – 35 cm

- Spiegel vorhanden, in Normhöhe
- **Bedienebene von Ausstattungsgegenständen nicht in 80 – 110 cm Höhe (Föhn in 150 cm Höhe)**
- **Kleiderhaken in 140 cm Höhe** (Norm max. 120 cm)
- Abfalleimer auch mit einer Hand bedienbar

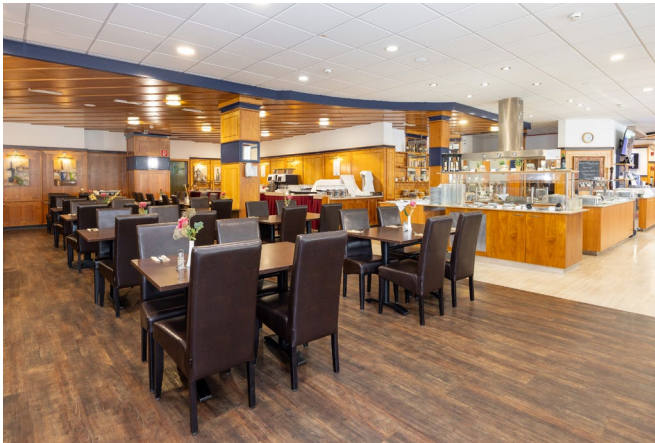
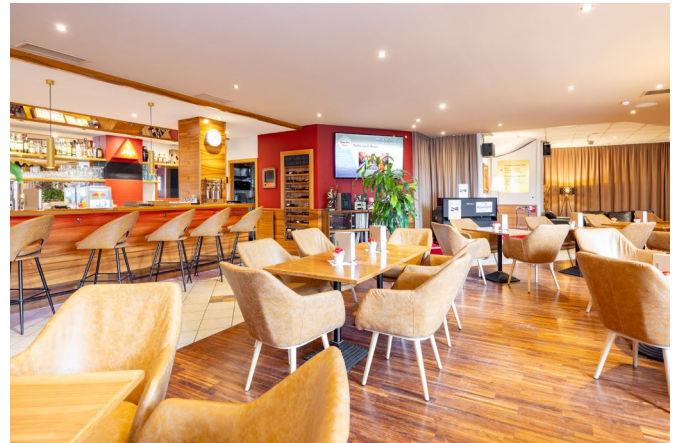
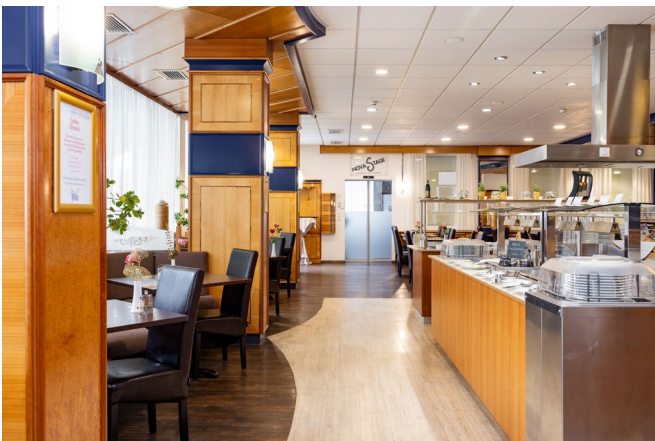
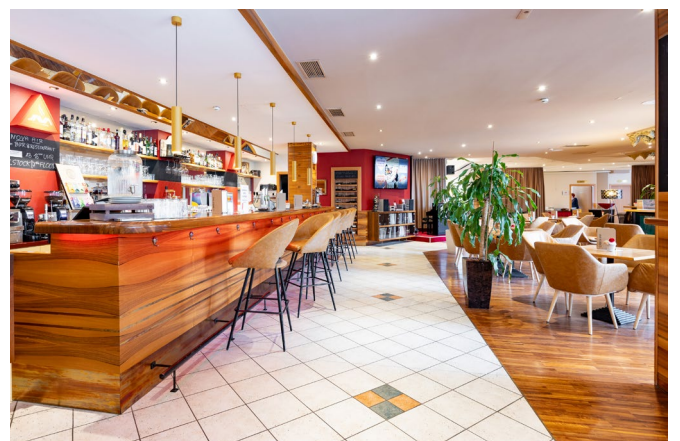
Gastronomiebereich

- schwellenlos erreichbar
- barrierefreies WC in der Nähe
- Durchgangsbreiten von Hauptgängen mind. 100 cm, von Quergängen mind. 70 cm
- **Theke höher als 85 cm, nicht unterfahrbar**
- Tische unterfahrbar (mind. 80 cm breit, 70 cm hoch, 60 cm tief), Tischhöhe max. 85 cm
- Kinderstühle vorhanden
- Sitzmöglichkeiten 46 – 50 cm hoch, mit stabilen Arm- und Rückenlehnen
- Frühstücksbuffet ohne Bedienung
- lichte Breite vom Weg neben dem Buffet mind. 120 cm
- Essen befindet sich im Greifbereich von 40 – 70 cm, Speisenangebot in 85 cm Höhe
- Es können Trinkhalme angeboten werden

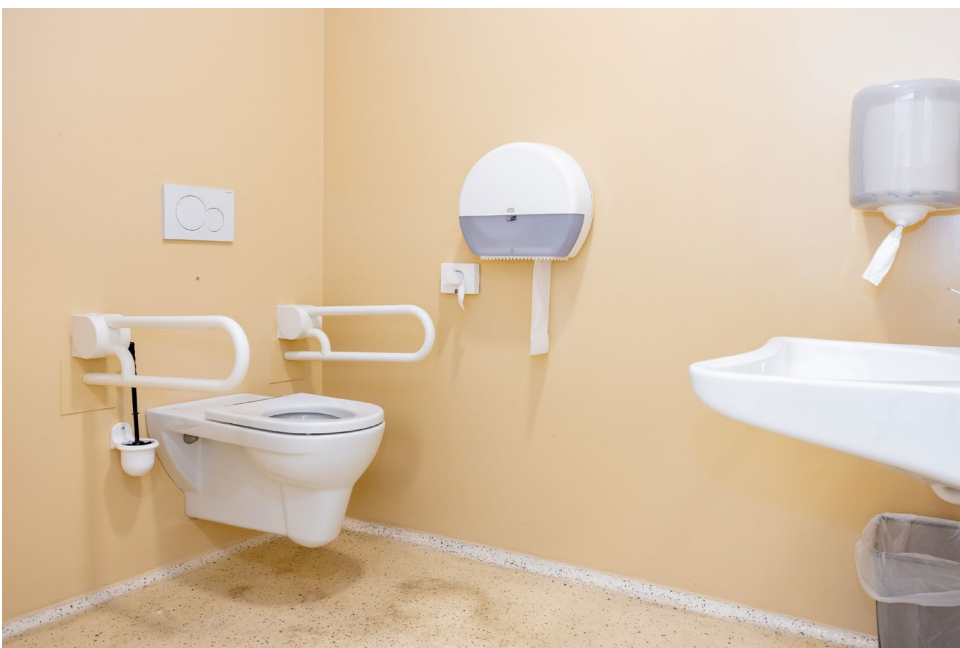
- Mit Lift stufenlos erreichbar
- separat angeordnet (unisex)
- Bewegungsfläche von 150 x 150 cm ist im WC-Raum vorhanden

- Schiebetür, lichte Türbreite mind. 80 cm, keine Türschwelle
- leicht zu öffnen, im Notfall von außen entriegelbar
- Türgriff in Normhöhe, kein Dreh-, Knauf- oder Muschelgriff
- Anfahrbereich auf Öffnungsseite mind. 200 x 150 cm, **auf Schließseite 82 x 120 cm** (Norm mind. 150 x 120 cm)
- auf Öffnungsseite der Tür ist neben dem Türdrücker ein seitlicher Anfahrbereich von mind. 50 cm vorhanden, **auf Schließseite nicht**

- vor der WC-Schale mind. 120 cm Platz zum Anfahren
- von links befahrbar, seitlicher Platz zum Anfahren mind. 90 cm
- Abstand der Vorderkante des WCs zur anzufahrenden Rückwand mind. 65 cm
- **WC-Höhe 54 cm** (Norm 46 – 48 cm), **keine Rückenstütze vorhanden**
- beidseitige, waagrechte Haltegriffe, **kein zusätzlicher lotrechter Haltegriff**
- Haltegriffe auf beiden Seiten aufklappbar
- Haltegriffe in Normhöhe (75 - 85 cm), Abstand zwischen Haltegriffen 65 - 70 cm
- **Haltegriffe ragen nicht mind. 15 cm über die Vorderkante des WCs hinaus**
- hochgeklappte Haltegriffe ragen max. 20 cm in den Raum hinein
- Stützklappgriffe sicher an der Wand befestigt, leicht bedienbar
- Spülung in Normhöhe (80 – 110 cm), **nicht vom WC aus sitzend erreichbar**
- Papier vom WC aus sitzend erreichbar, **Rolle jedoch nicht im Stützklappgriff**
- **keine Notglocke vorhanden**

- Bewegungsfläche vor dem Waschbecken mind. 120 x 120 cm, **aber weniger als 150 x 150 cm**
- Oberkante des Waschbeckens in Normhöhe
- **freie Höhe unter dem Waschbecken weniger als 70 cm**, Flachputzsiphon, aus Kunststoff oder mit Porzellan geschützt
- Tiefe entspricht Norm
- auf einer Breite von mind. 100 cm unterfahrbar
- berührungslose oder Einhebel-Armatur, Abstand zum vorderen Rand des Waschbeckens max. 20 – 35 cm
- **Spiegelunterkante in 113 cm Höhe** (Norm max. 95 cm)
- Bedienebene von Ausstattungsgegenständen in 80 – 110 cm Höhe
- Abfallbehälter auch mit einer Hand bedienbar

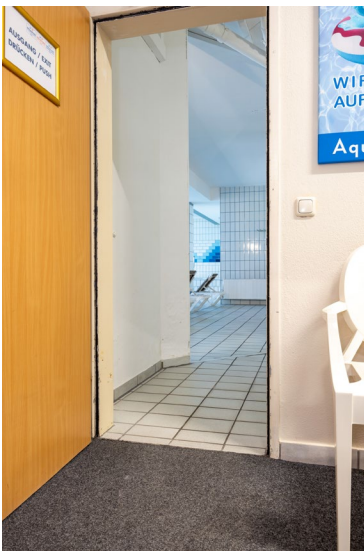
Zugang Wellnessbereich (UG)

- Drehflügeltür, mind. 80 cm Durchgangslichte, **Tür schwer zu öffnen, Türschließer**
- **Türschwelle**, max. 2 cm hoch (einseitige Schwelle)
- Türdrücker in Normhöhe
- Tür frei von Hindernissen
- Weg zum Wellnessbereich stufenlos
- Wellnessbereich für Rollstuhlnutzer barrierefrei zugänglich
- **kein barrierefreies WC im Wellnessbereich**

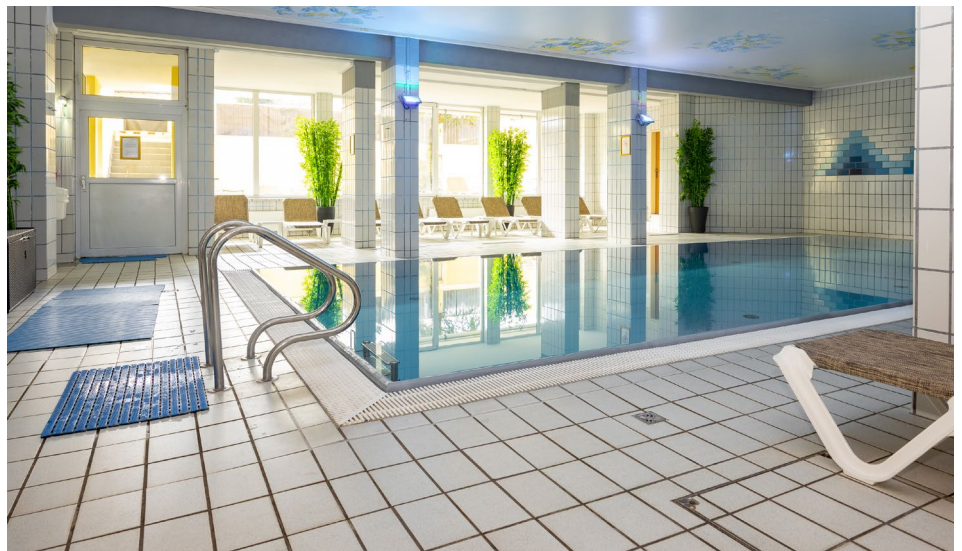
Hotel-Pool

Der Pool im Hotel-Wellnessbereich ist ohne Stufen erreichbar. Sie können ebenerdig ins Wasser gelangen.
